# EVIDENČNÍ LIST NEMOVITÉ KULTURNÍ PAMÁTKY

boží muka

u silnice při horním vchodu do  
zámeckého parku

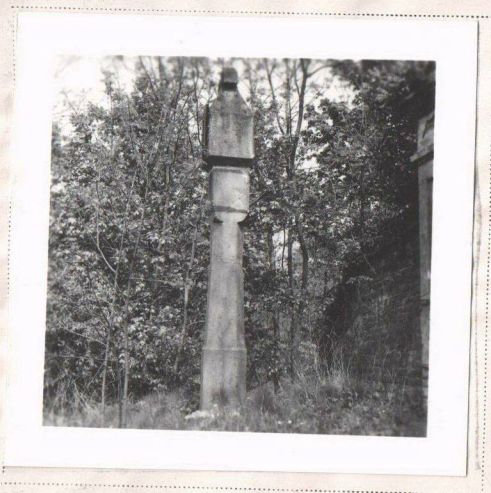
U silnice při horním vchodu do zámeckého parku polygonální pilířová boží muka. V horní části přechází polygon do krychlové hlavice, ta nese lucernu se zamřížovaným výklenkem, lucerna vyvršena plastickým tesaným kamenným křížkem. Na přední straně hlavice vyryt nápis : A E D . 1 6 3 6

Materiál : mušlový vápenec.

**datovaná pozdně renesanční boží muka z roku 1636, hodnotná kamenická práce**

**stav úměrný stáří, celkem dobrý**
