| NÁLEZOVÁ ZPRÁVA <b>OPD</b> | č.2 |
| Objekt<br><b>Kostel sv. Ducha</b> | čp. (č. or., č. parc.), jiná lokalizace<br>Dušní ulice |
| Zkoumaná část objektu / Prvek<br><b>Dokumentace sejmutých omítek soklu závěru</b> | |
| <b>Charakteristika výsledků / Anotace</b><br><br><b>Dokumentace v rámci jednoho boku závěru kostela prokázala stavební etapovitost výstavby kostela ovšem jen v rámci technologického postupu (stavební mikrofáze a otvory po samonosném lešení)</b> | |

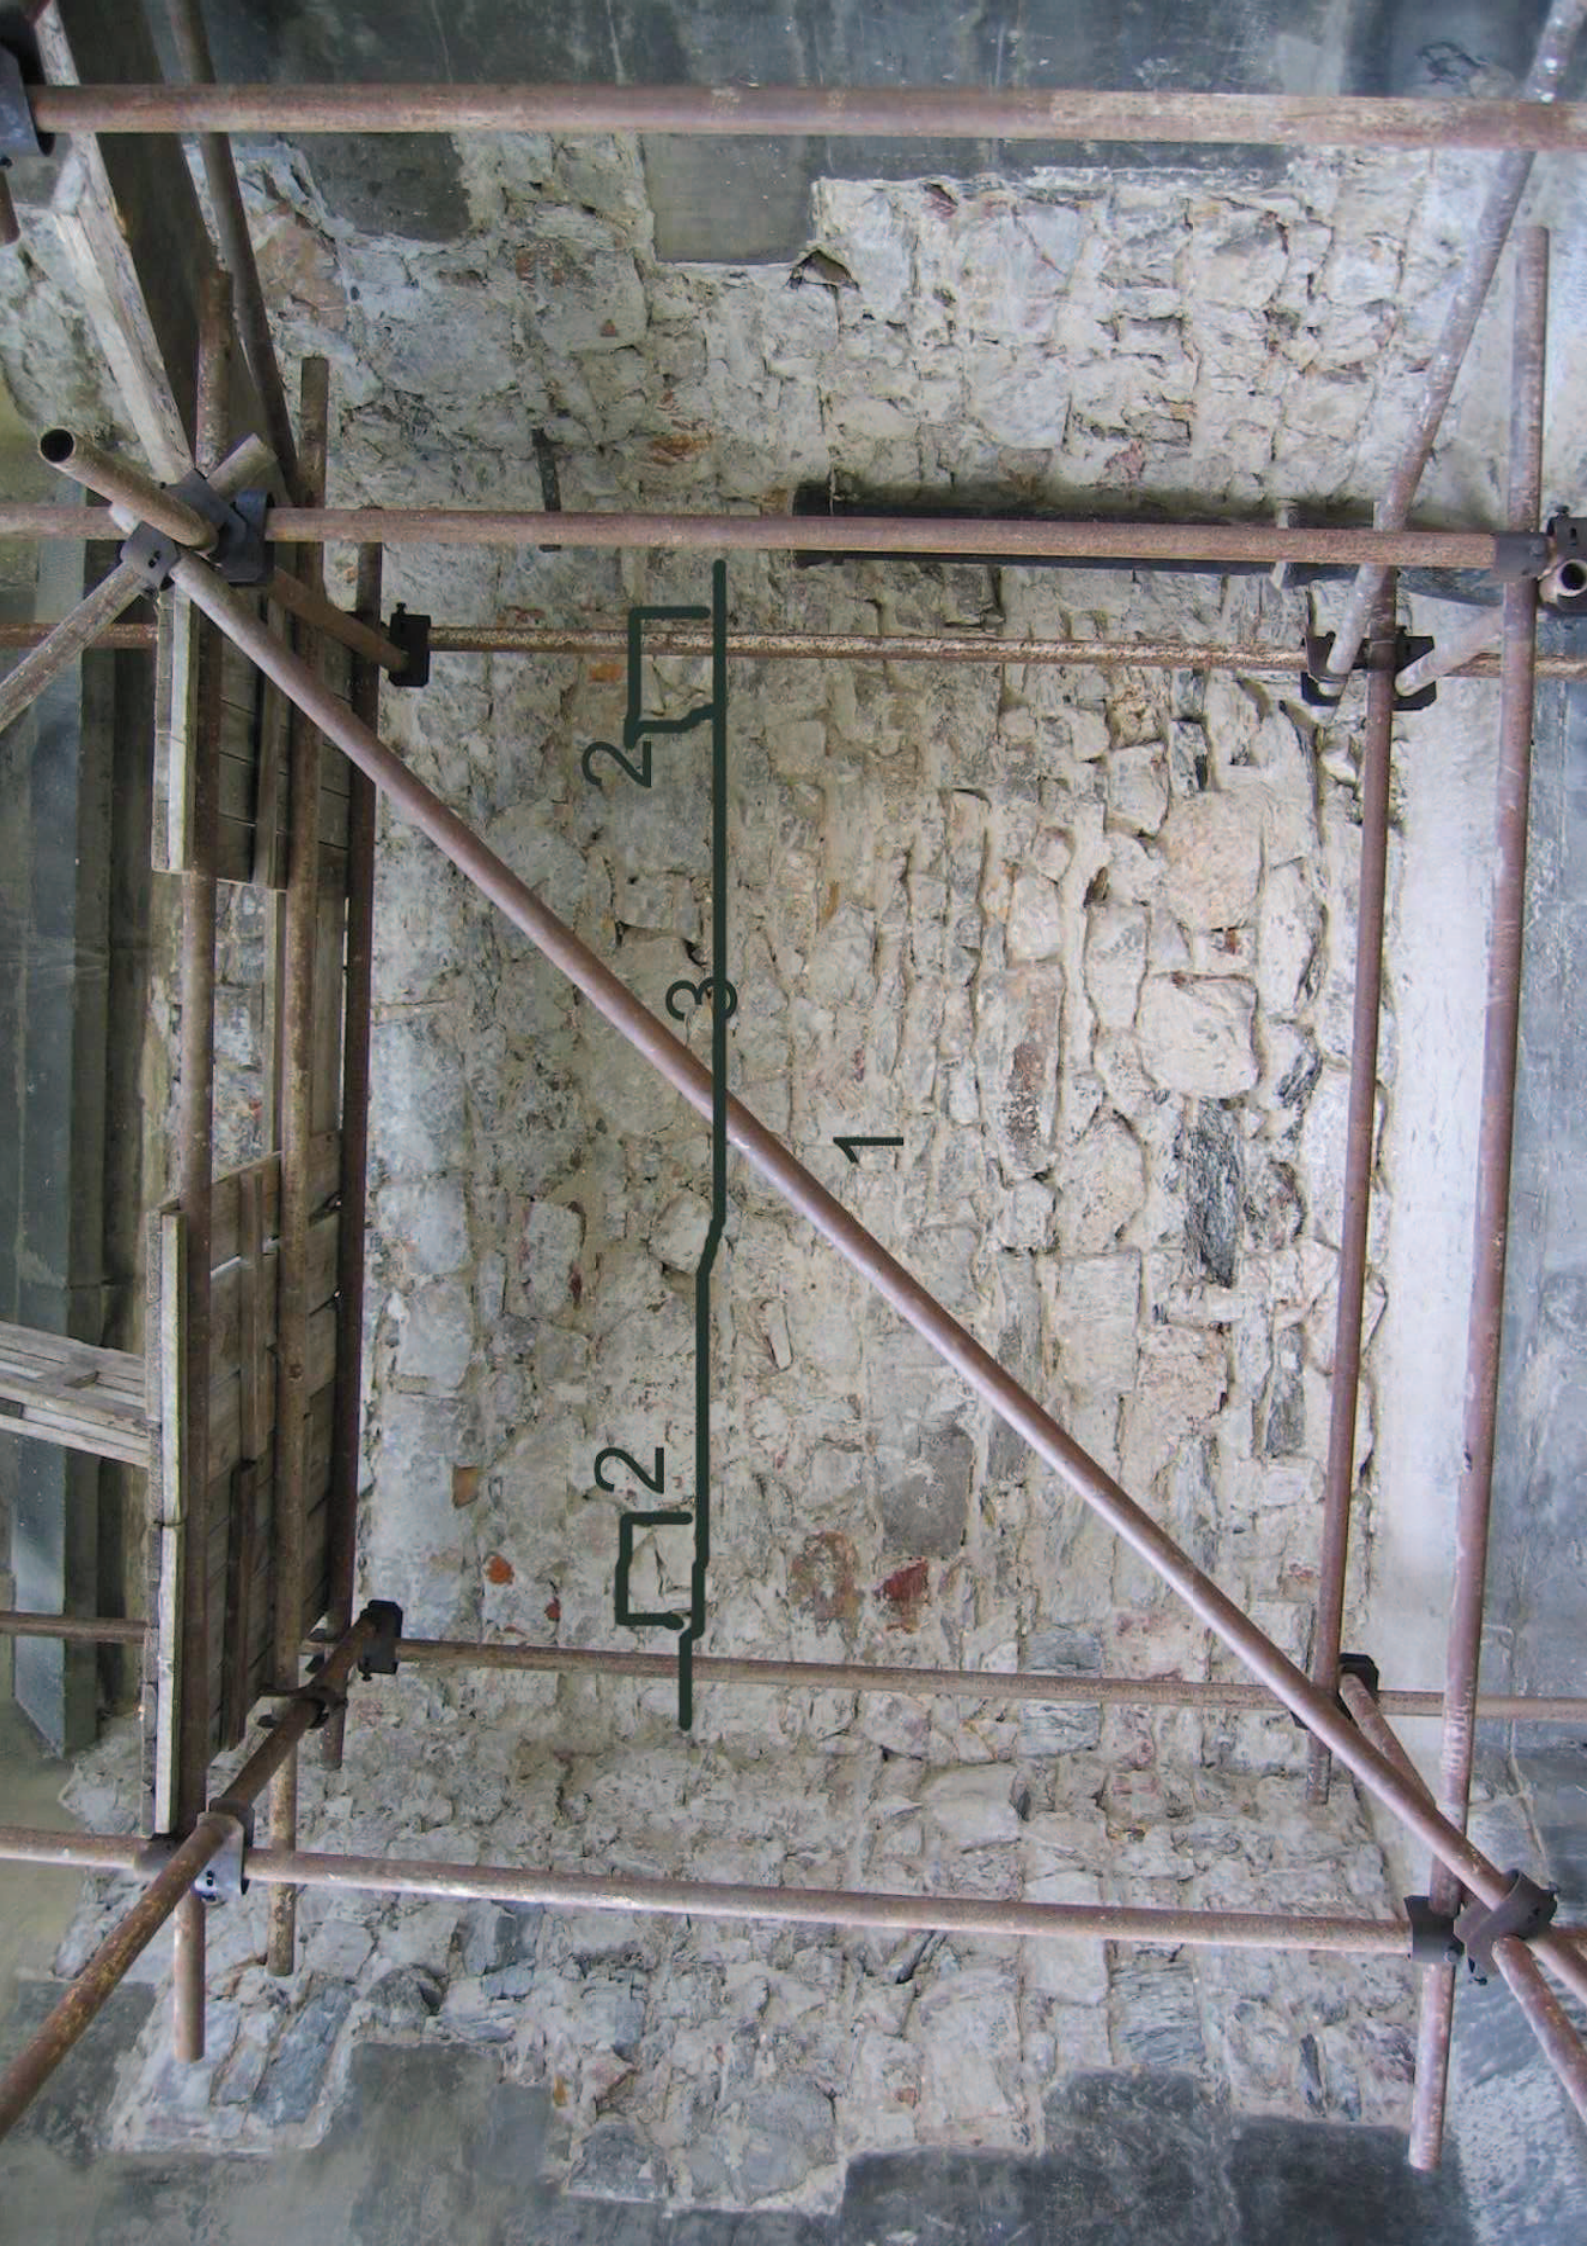
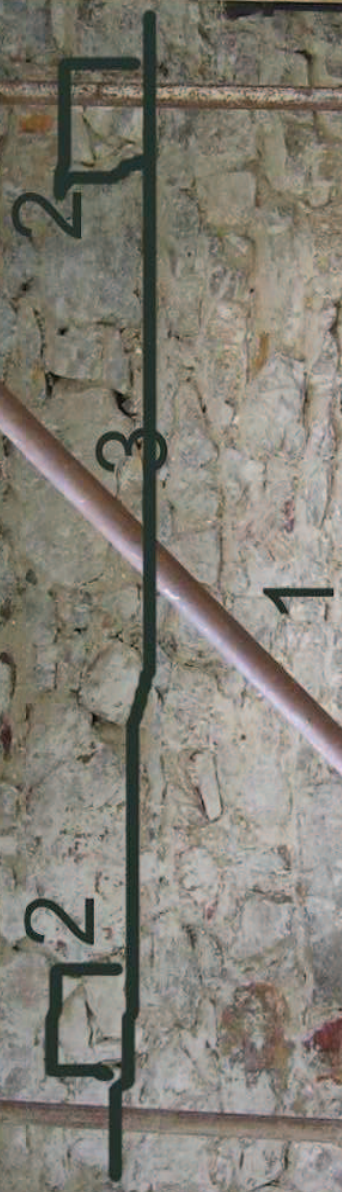
| Příloha NZ OPD | č. 1 |

Při otloučení stávajících soklových částí presbytáře bylo identifikováno režné zdivo z lomového kamene rozrůzněné petrografické skladby (příloha 1-1). Ve zdivu je patrný technologický postup gotické výstavby, kdy bylo zdivo vrstveno v řádcích, jež dnes prozrazuje technologické vodorovná spára (příloha 1-3). Nad touto spárou jsou patrné otvory po tyčových prvcích samonosného lešení (příloha 1-2). Tyto kapsy byly dodatečně (nejpravděpodobněji ještě ve středověku) zazděny drobnými úlomky kamene z opuky. Pravidelné vrstvení kamene je patrné i v dalších řádcích, které výše navazují. Nutno ještě poznamenat, že opěrné pilíře se za současnosti viditelného stavu dají být provázány se zdivem zalomeného závěru.

Dokumentace situace režného zdiva prokázala stavební postup výstavby, který se mj. projevuje vodorovnou spárou a otvory po samonosném lešení.

| Dokumentace režného zdiva presbytáře (sokl závěru) s vyznačenou stavební mikrofází | |

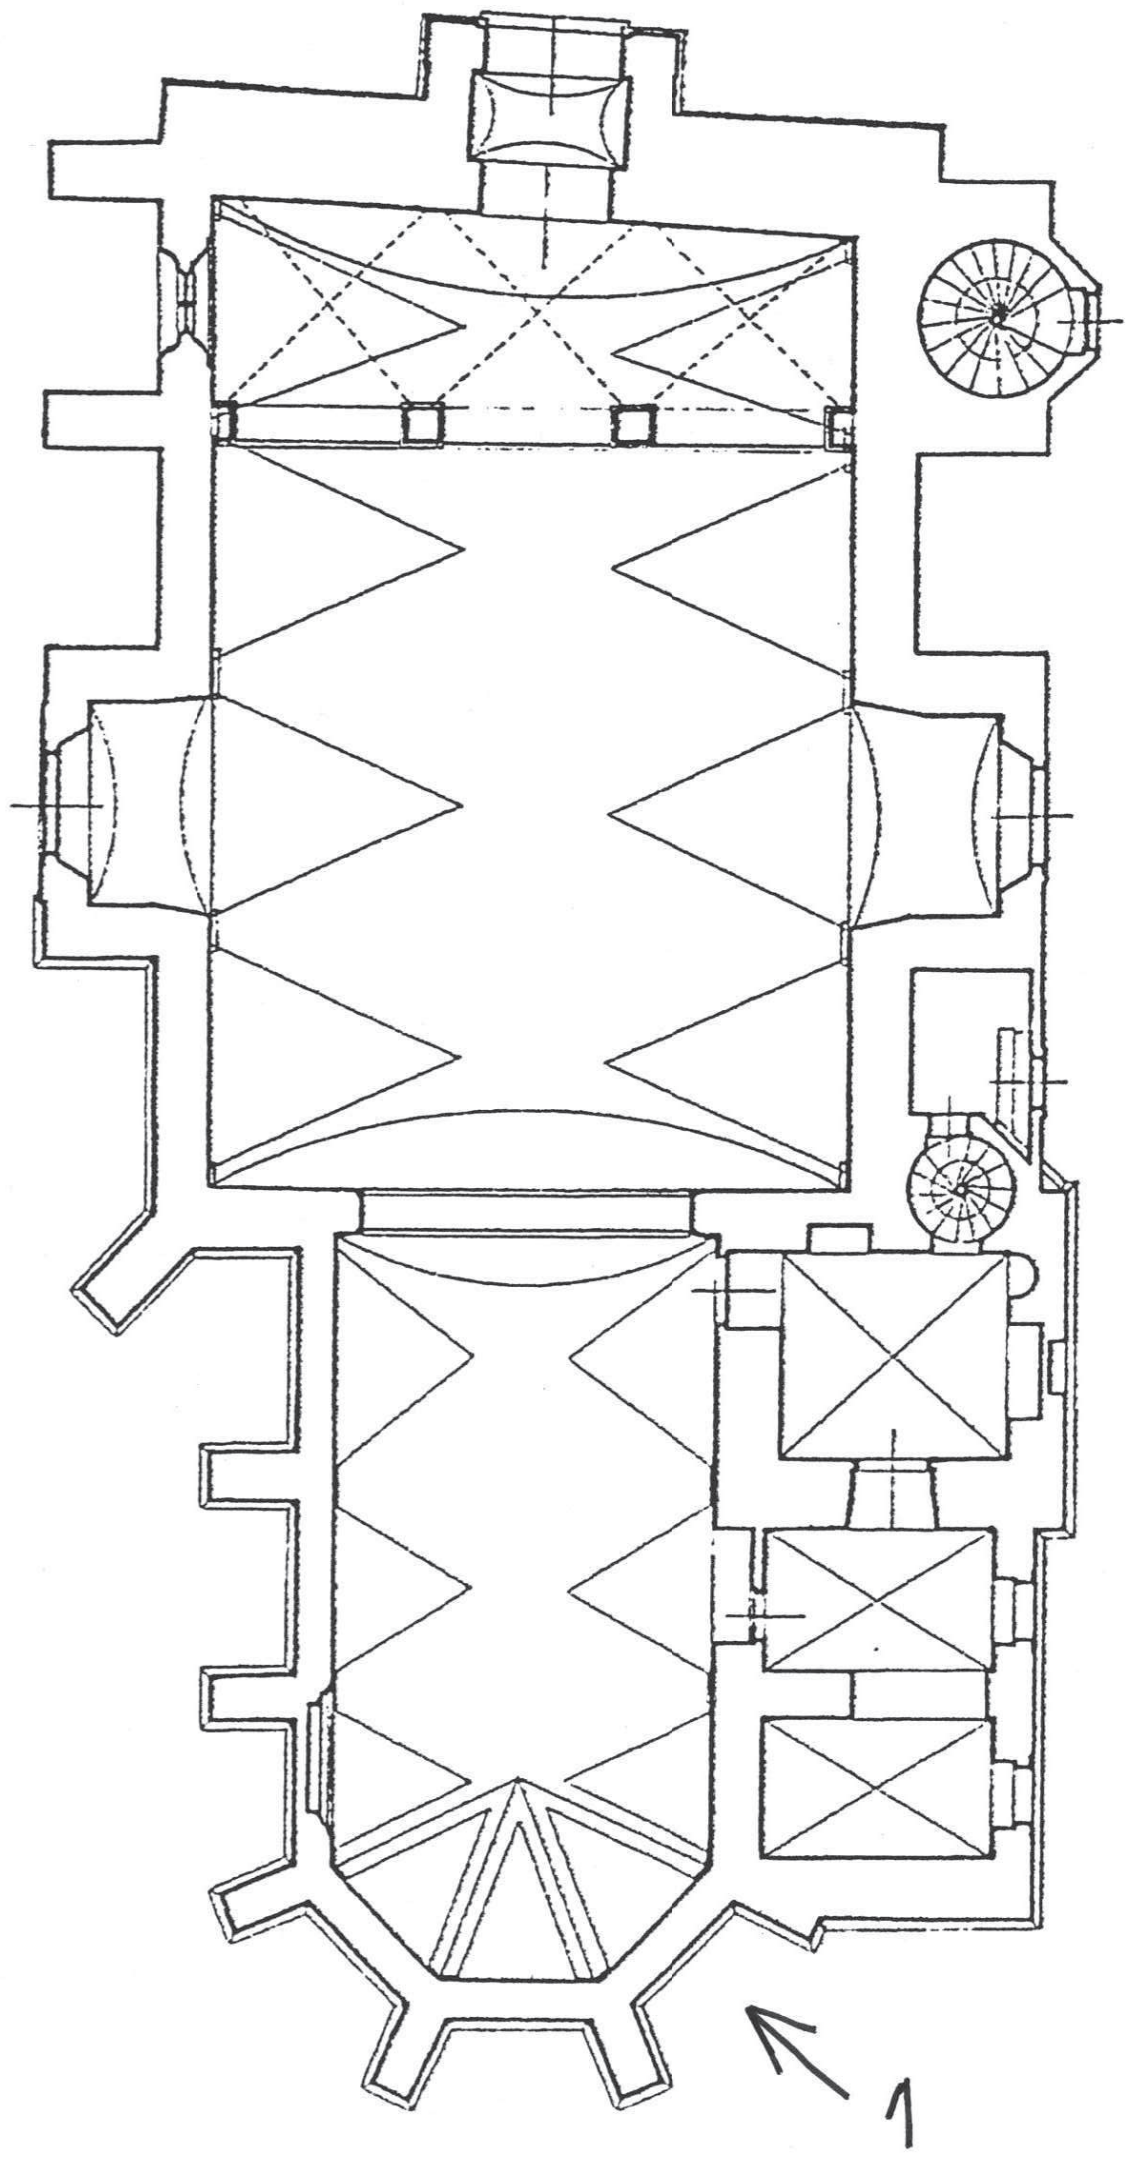
| Příloha NZ OPD | č. 2 |

| Schematický plán se zakreslením fotodokumentace | |
