## ROZHODNUTÍ

Ministerstvo kultury, jako příslušný orgán státní památkové péče, rozhodlo ve věci žádosti v řízení o zrušení prohlášení za kulturní památku stavby zámku Životice č. p. 110, postaveného na pozemku parc. č. 2499/1, v kat. území Bludovice, obec Havířov, okres Karviná, kraj Moravskoslezský, který je evidován v Ústředním seznamu kulturních památek ČR pod rejstříkovým č. 11474/8-3946, a jehož je žadatel jediným vlastníkem, takto:

prohlášení stavby zámku Životice č. p. 110, postaveného na pozemku parc. č. 2499/1, v kat. území Bludovice, obec Havířov, okres Karviná, kraj Moravskoslezský, za kulturní památku; zakres v katastrální mapě a fotodokumentace zámku Životice č. p. 110 je uvedena v příloze tohoto rozhodnutí a je nedílnou součástí výroku.

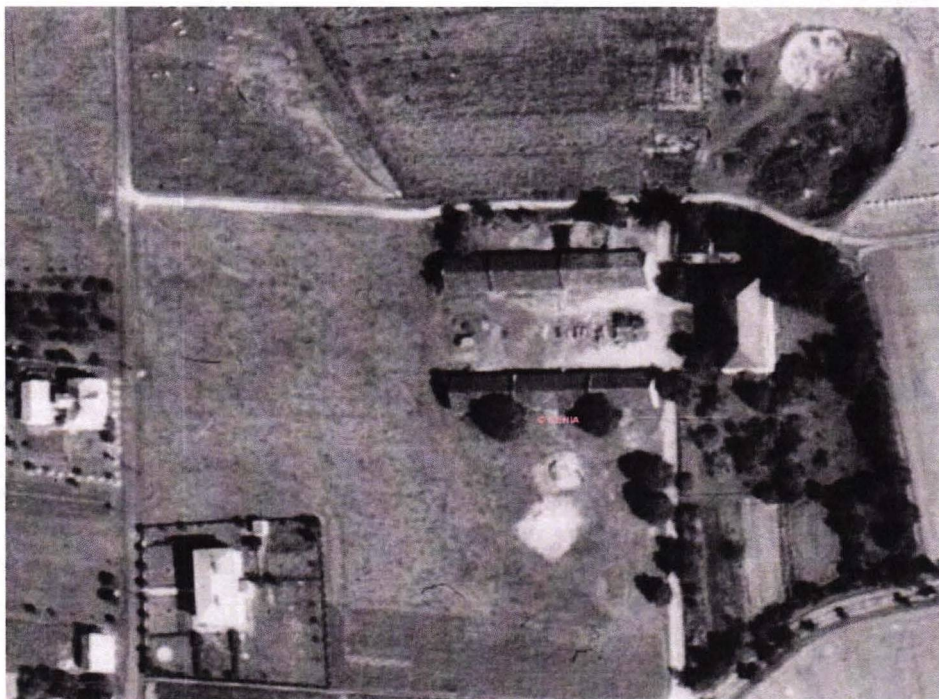
Neohrazený areál původního zámečku na archivním leteckém snímku v příloze dokládá přítomnost osově souměrných hospodářských budov navazujících kolmo na západní straně na osovou souměrnost objektu. Dnešní pohled z ptáčích perspektiv zobrazuje přítomnost výrobních hal v blízkosti severní strany zámečku, na místě bývalých hospodářských budov jsou dnes objemově výrazné průmyslové sklady. Častý pojezd nákladních automobilů po společné příjezdové komunikaci k zámku, který vlastník ve své žádosti zmiňuje, jen dokresluje zanedbaný venkovní vzhled objektu.

archivní ortofoto (bez datace)

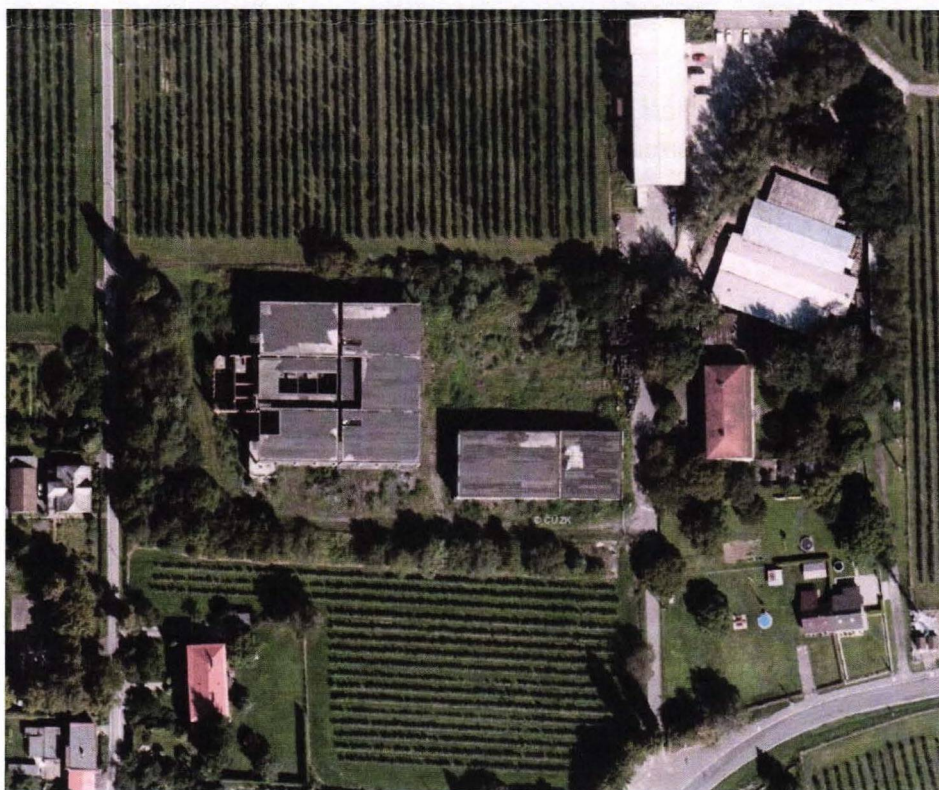
ortofoto aktuální 2016 – 2017

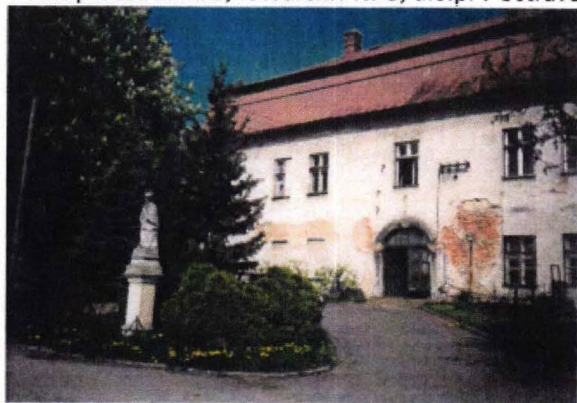
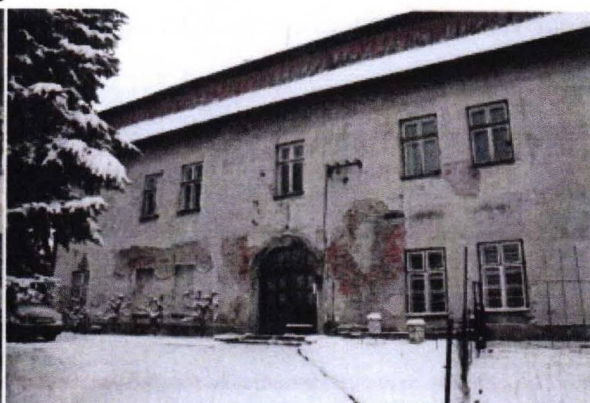
Hlavní průčelí zámku, fotoarchiv NPÚ, ú.o.p. v Ostravě

Aktuální stav se oproti stavu z doby prohlášení zásadním způsobem nezměnil, rozhodně ale nedošlo ke snížení vlastní památkové hodnoty objektu, pro kterou byl zařazen do Ústředního seznamu kulturních památek ČR. Samozřejmě došlo v důsledku setrvalé neúdržby k další degradaci materiálů a stavebních prvků. Majitelé objektu po jeho prohlášení za kulturní památku nenaplnovali svou povinnost vlastníka kulturní památky, danou zákonem č. 20/1987 Sb., § 9, odst. 1, o státní památkové péči – nepečovali o zachování kulturní památky a neudržovali ji v dobrém stavu, což vedlo k další degradaci materiálů a stavebních prvků. Přesto se domníváme, že aktuální stavebně-technické závady objektu jsou odstranitelné a nejsou takového charakteru, aby byly důvodem pro zrušení jeho památkové ochrany.

Objekt je neudržovaný. Na mnoha místech opadáva omítka, obvodové zdívo je odhalené a narušené povětrnostními vlivy. Jsou poškozeny klempířské prvky a narušena je funkčnost. Na východní fasádě je obnažená podezdívka, což způsobuje zavlhání interiéru, v úrovni 2. NP se nad okenními otvory objevují trhliny (tyto jsou uváděny již v Protokolu ve věci prošetření stavebně technického stavu objektu ze dne 8. 1. 1998, který je založen v dokumentaci našeho pracoviště). Krov je lokálně poznamenán zatečením, avšak nikoli v takovém rozsahu, aby nebyla možná obnova. Již před prohlášením za KP byly provedeny zazdívky některých okenních otvorů, zčásti jsou dochovány původní historické výplně, část okenních otvorů byla zazděna, případně osazena novodobými výplněmi.

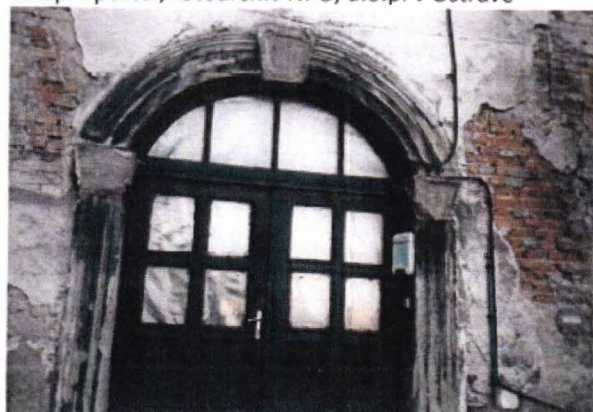
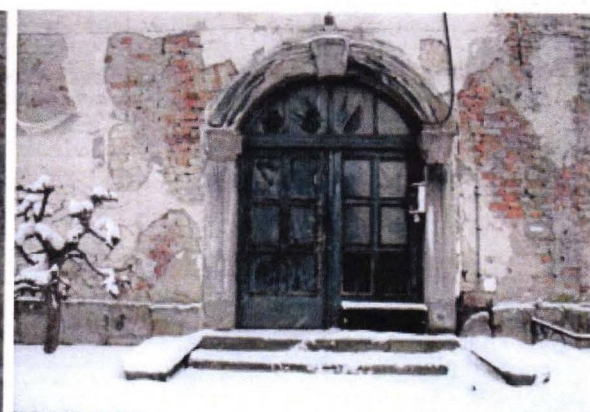
Vstupní portál, fotoarchiv NPÚ, ú.o.p. v Ostravě

V interiéru jsou částečně dochovány i původní dveřní výplně a obložky dveřních prostupů, včetně závěsů, úchyťů, v případě dveřních křídel ve schodišťovém prostoru i včetně zámků a štítků. Oba kamenné portály jsou ve velmi špatném technickém stavu (portál na západní straně o něco více), vyžadují urychlený restaurátorský zásah. Jsou opatřeny nevhodným

neprodyšným nátěrem, který způsobuje další degradaci kamene (nevhodný nátěr je zmiňován již v zápise ze dne 29. 1. 1992, opět tedy před prohlášením za KP).

Stát si byl již v minulosti vědom nenávratného zániku autenticity v regionu ojedinělého historického objektu. Rozhodnutím ze dne 2. 4. 1963 školské a kulturní komise Okresního národního výboru v Karviné byl zapsán na západní straně objektu empírový „portál v bývalém zámku“ do státního seznamu nemovitých kulturních památek. Rozhodnutím Ministerstva kultury ČSR z 27. 6. 1988 se však na žádost odboru kultury ONV v Karviné upouští od jeho památkové ochrany s odůvodněním: „Portál zámku č. 110 v Havířově Životicích, okr. Karviná je zapsán do Ústředního seznamu kulturních památek pod č. r. 793. Je dokladem jedné z pozdějších úprav zámku dat. 1817 s monogramem majitele. Stav portálu je krajně neuspokojivý vlivem silného větrání kamene.“
