## ROZHODNUTÍ

Ministerstvo kultury jako příslušný orgán státní správy na úseku státní památkové péče **prohlašuje** podle ustanovení § 2 odst. 1 písm. a) zákona č. 20/1987 Sb., o státní památkové péči, a zákona č. 500/2004 Sb., správní řád, oba ve znění pozdějších předpisů, soubor: „fara čp. 43“, který sestává ze: stavby čp. 43 na st. p. č. 26, hospodářského stavení bez čp. na st. p. č. 26, kovaného kříže na p. p. č. 76, pozemků st. p. č. 26 a p. p. č. 76, vše k. ú. a obec Železná Ruda, okr. Klatovy, Plzeňský kraj, za kulturní památku.

Zákres umístění kulturní památky soubor: „fara čp. 43“, který sestává ze: stavby čp. 43 na st. p. č. 26, hospodářského stavení bez čp. na st. p. č. 26, kovaného kříže na p. p. č. 76, pozemků st. p. č. 26 a p. p. č. 76, vše k. ú. a obec Železná Ruda, okr. Klatovy, Plzeňský kraj, nedílná součást výroku rozhodnutí Ministerstva kultury č.j. MK 20097/2019 OPP ze dne 14.3.2019.

Tři identifikační fotografie kulturní památky soubor: „fara čp. 43“, který sestává ze: stavby čp. 43 na st. p. č. 26, hospodářského stavení bez čp. na st. p. č. 26, kovaného kříže na p. p. č. 76, pozemků st. p. č. 26 a p. p. č. 76, vše k. ú. a obec Železná Ruda, okr. Klatovy, Plz

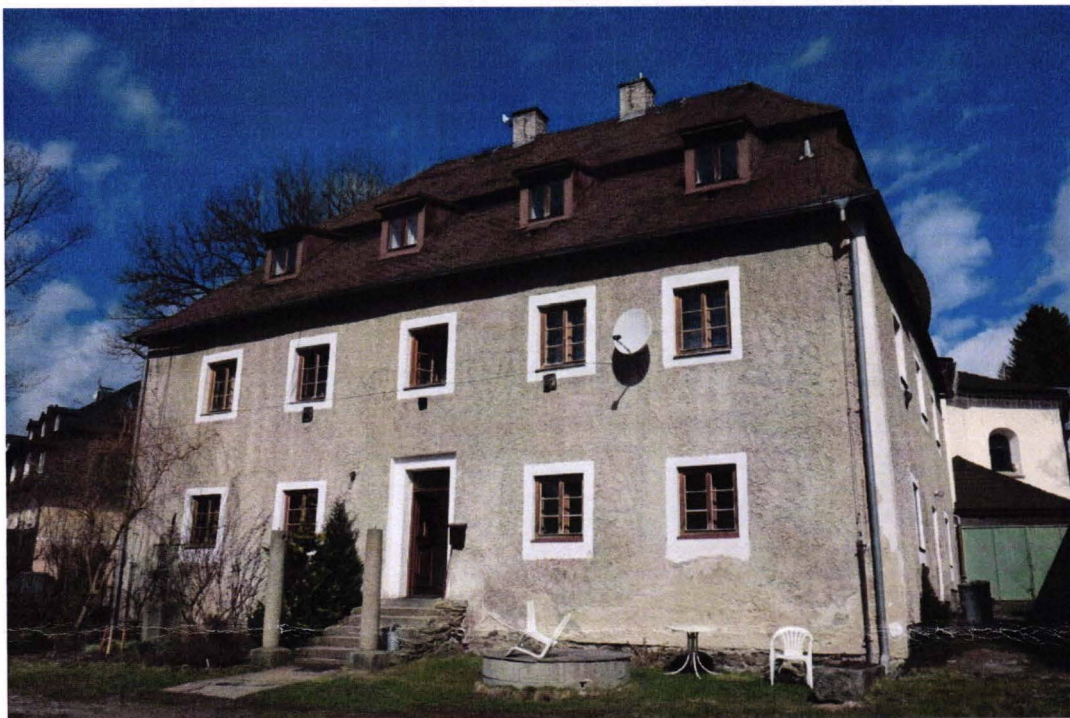
1. fara čp. 43

*Fara je zděná patrová omítaná budova na obdélném půdorysu s delší osou probíhající ve směru Z-V, o 5 x 3 osách, krytá mansardovou střechou s živičnou krytinou. Fasády člení nízký kamenný sokl (v severním průčelí hladce omítaný), hladce omítané nárožní lisény a obdélné rámy kolem oken a vstupních dveří (v severním a jižním průčelí); zbytek stěn pokrývá hrubě stříkaná omítka. Okna v obou podlažích shodně řešená - na výšku obdélná, dřevěná, dvojítá, dovnitř otvíravá, dělená do šesti tabulek, osazená za lícem zdíva (stávající okenní a dveřní výplně zhruba z 90. let 20. století; původní okna byla dvojítá s vnějšími, ven otvíravými křídly v líci fasády). Severní vstupní průčelí o 5 rovnoměrně rozmístěných okenních osách, uprostřed v přízemí obdélný vstup s novodobými jednokřídlými dveřmi, chráněný pultovou oplechovanou stříškou. Do zahrady obrácené jižní průčelí řešeno obdobně - s obdélným vstupem ve střední ose, který je s ohledem na svažité terén přístupný jednoramenným schodištěm s kamennými stupni. Západní a východní průčelí jsou trojosá, zhruba shodně řešená - ve východním průčelí ve střední ose prolomen obdélný vstup, na západní straně je krajní pravé okno v přízemí zaslepeno. Střecha mansardová s dvojicí cihelných komínů v hřebeni střechy, krytina: borský šindel, na jižní straně ve spodní rovině střechy čtveřice pultových vikýřů do podkroví.*

*Současný stav: Objekt v celkem dobrém stavebně-technickém stavu bez statických poruch, vyžadující průběžnou údržbu. V současnosti třeba řešit především odvlhčení zdiva, nefunkční svody a dožívající střešní krytinu.*

Stavba fary čp. 43 ač během 19. a 20. století prošla stavebními zásahy, si nadále zachovala své hlavní architektonické kvality a mnohé historické konstrukce a prvky (barokní dřevěné obložení dveří, kazetové dveře ve vstupu do sklepa, historické kování, fabionové stropy v patře, patrné fragmenty původní bohaté výmalby interiérů, prkenné podlahy, aj.). V celém kontextu je zcela zásadní zachování původní hmoty, mimořádně hodnotný je barokní krov s netradičními tesařskými značkami nesoucí mansardovou střechu.

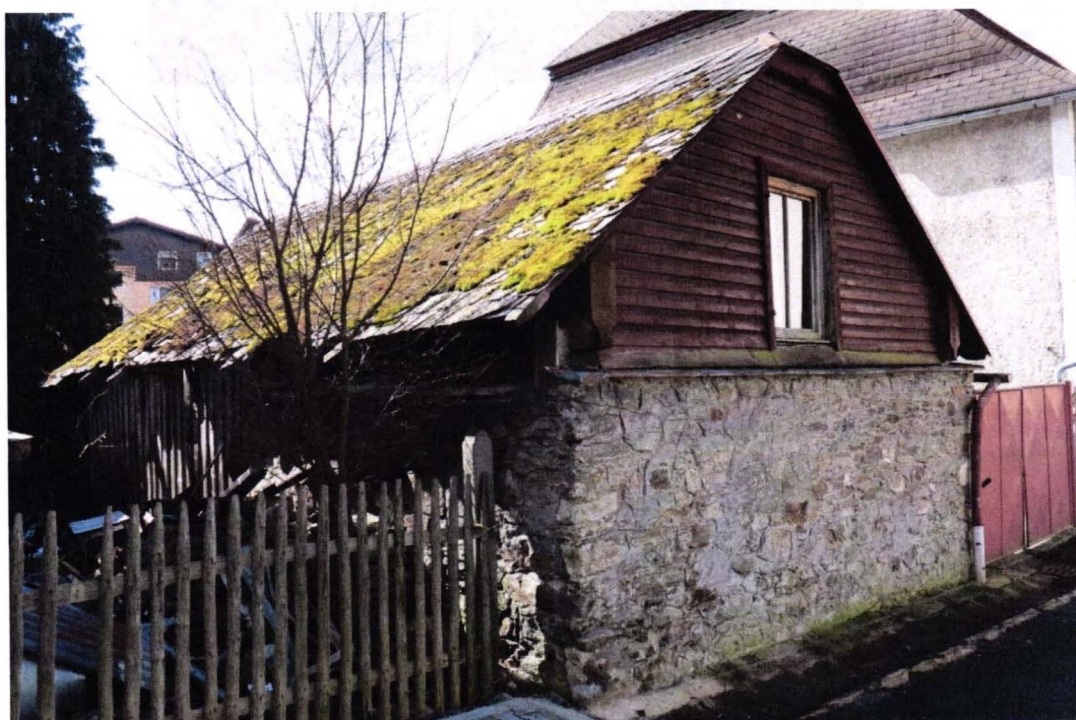
2. hospodářské stavení

*Přízemní hospodářský objekt situovaný východně od fary ve štítové orientaci do náměstí. Přízemní budova na obdélném půdorysu s delší stranou probíhající ve směru S-J, krytá sedlovou střechou s drobnou polovalbou na severní straně a se třemi nestejně velkými k terénu protaženými valbami na jižní straně; krytina: eternitové šablony. Severní část hospodářského objektu je zděná z lomového kamene, neomítaná, s výjimkou dvorní západní strany s obdélným vstupem, přízemí bez okenních otvorů; severní štít obrácený do náměstí kryjí vodorovně skládaná prkna, uprostřed štítu velké dvoukřídlé okno. Na koruně zdiva ještě osazen roubený věnec. Navazující jižní část objektu je bedněná ze svisle kladených překládaných prken. V západním dvorním průčelí dvojice vstupů s jednoduchými dveřmi, nad nimi vodorovný úzký pás oken o osmi tabulkách.*

*V levém okraji jižní části hospodářského stavení vloženo dřevěné schodiště do podkroví, v podkroví zřízena půdní vestavba. Konstrukce bedněné části je sloupová, značně archaického typu. Nosný skelet tvoří nárožní sloupky, nesoucí zdvojené podélné vaznice a vazné trámy. Sloupky s vaznicemi oboustranně zavětrované zdvojeným páskem. Ve středu vazného trámu sloupek nesoucí vrcholovou vaznici, oboustranně zavětrovaný vzpěrou se vstřícným plátem. Dřevo tesané, spoje čepové a rybinové s ozubem jištěné dřevěným kolíkem či mírně rybinové s ozubem a segmentovým probráním. Vrcholová vaznice zavětrována v podélném směru pásky. Konstrukce střechy je zvětší části zakrytá půdní vestavbou. Jižní část byla někdy později přistavěna - rozšířena.*

Východně od farní budovy se nachází přízemní hospodářské stavení vyzděné částečně z lomového kamene a částečně opatřené bedněním. Konstrukce jsou původní, dřevěné části jsou ručně tesané čepované na rybinu s ozubem. Objekt především z památkového hlediska vhodně a historicky dotváří prostředí hlavní budovy fary a kostela Panny Marie Pomocné.

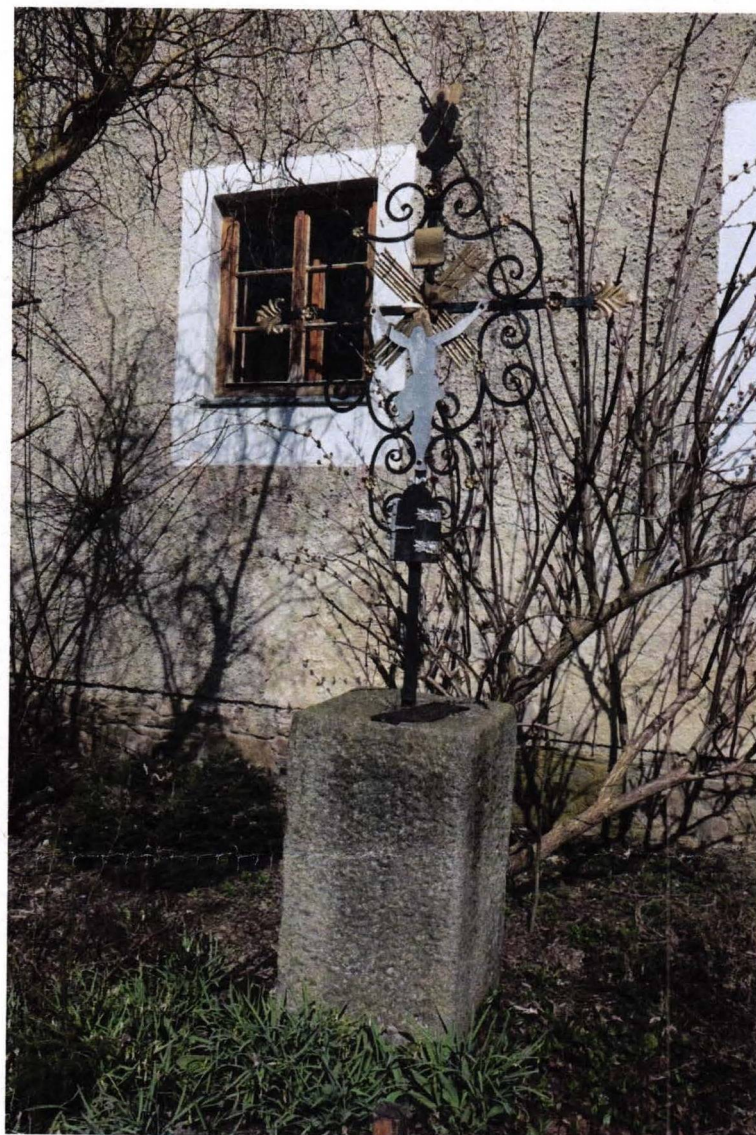
### 3. kovaný kříž

*Vlevo od schodiště před jižním průčelím fary stojí kovaný kříž zasazený do prostého kamenného hranolového podstavce. Dřík a ramena kříže z tepaných hladkých prutů doplňují proti sobě postavené závitnice s vloženými drobnými květy, které zdobí také ramena a dřík. Ramena jsou zakončena palmetami. Ve středu kříže postava Krista, zhotovená z plechu, nad ní růžice s úhlopříčně vybíhajícími paprsky a nápisový štítek bez textu. Pod Kristem připevněna kovová schránka s dvířky. Ve vrcholu kříže postava Boha Otce na plechu.*

Na jižní straně od fary se rozkládá zahrada s kovaným křížem na kamenném hranolovém podstavci, který se nachází vlevo od schodiště vedoucím ze zadního průčelí fary. Drobný sakrální objekt patrně z 18. století byl nejspíš původně umístěn na hřbitově, nicméně vhodně doplňuje celý komplex církevních staveb. Sám o sobě je kříž ukázkou kvalitní umělecko-řemeslné kovářské práce.
