| <b>Evidenční list nemovité památky - areálu/souboru</b> | | | | | Katalogové číslo: <b>1999999527</b> | |
| <b>Název památky:</b><br><b>kaple Panny Marie Hostýnské s křížem</b><br>Kategorie: soubor | | <b>Součást areálu/souboru:</b> | | <b>Údaje o památkové ochraně:</b><br>památkově chráněno<br>KP od 5.12.2019, rejstříkové číslo 106445 | | |

# Evidenční list nemovité památky - objektu

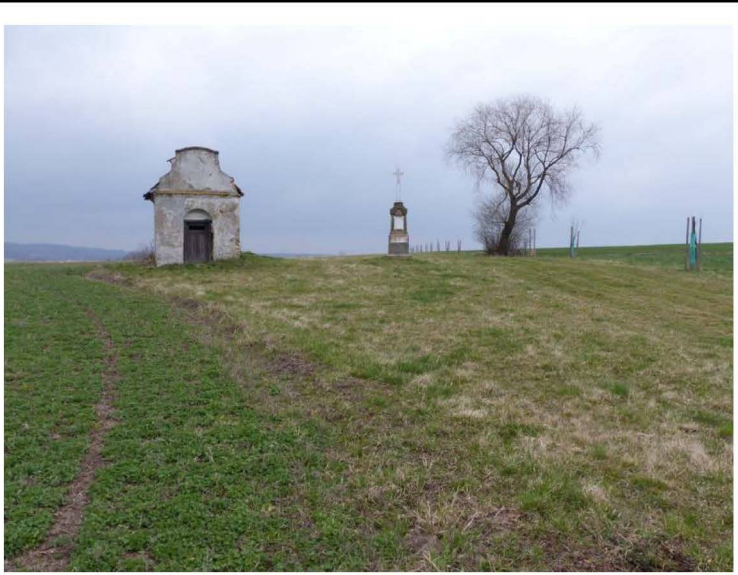
| <b>Identifikační foto:</b><br> | | | <b>Anotace:</b><br>Drobná zděná kaple zvaná také Štěpánova a kříž. | | | |
| | | | <b>Popis:</b><br>Drobná kaple obdélného půdorysu je orientována, vyzděna ze smíšeného zdiva, omítnutého hladce ve světlém odstínu nátěru. Čelní a zadní štít jsou tvarovány konvexkonkávně s horní segmentovou linií. Korunní římsa je jednoduše oddělena subtilním oblounem. Profilace korunní římsy je v jihozápadním a severozápadním průčelí zjednodušena prostou šikminou. Betonové tašky sedlové střechy překrývají starší šindelovou krytinu. Hřeben je jednoduše oplechován. Příčně valená klenba interiéru bez oken je konstruována se dvěma výsečemi. Porušené omítky odhalují patrnou stratigrafii barevnosti. Pravoúhlou menzu tvoří novodobé čelo s překladem a soklem z umělého kamene. Podlahu kryjí novodobé betonové dlaždice. Vstupní otvor má půlkruhový záklenek a dveře jsou dřevěné, rámové konstrukce a členěné do tří polí. | | | |

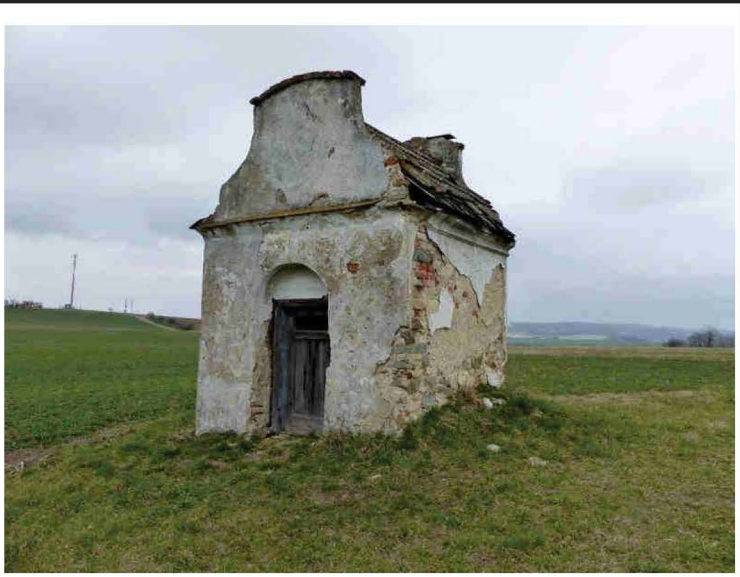
| <b>Identifikační foto:</b> | | | | <b>Anotace:</b><br>Drobná polní kaple zvaná Štěpánská, Štěpánova. | | |
| | | | | <b>Popis:</b><br>Drobná kaple obdélného půdorysu je orientována, vyzděna ze smíšeného zdiva, omítnutého hladce ve světlém odstínu nátěru. Čelní a zadní štít jsou tvarovány konvexkonkávně s horní segmentovou linií. Korunní římsa je jednoduše oddělena subtilním oblounem. Profilace korunní římsy je v jihozápadním a severozápadním průčelí zjednodušena prostou šikminou. Betonové tašky sedlové střechy překrývají starší šindelovou krytinu. Hřeben je jednoduše oplechován.<br>Příčně valená klenba interiéru bez oken je konstruována se dvěma výsečemi. Porušené omítky odhalují patrnou stratigrafii barevnosti. Pravoúhlou menzu tvoří novodobé čelo s překladem a soklem z umělého kamene. Podlahu kryjí novodobé betonové dlaždice. Vstupní otvor má půlkruhový záklenek a dveře jsou dřevěné, rámové konstrukce a členěné do tří polí. | | |

Nutná celková rekonstrukce.

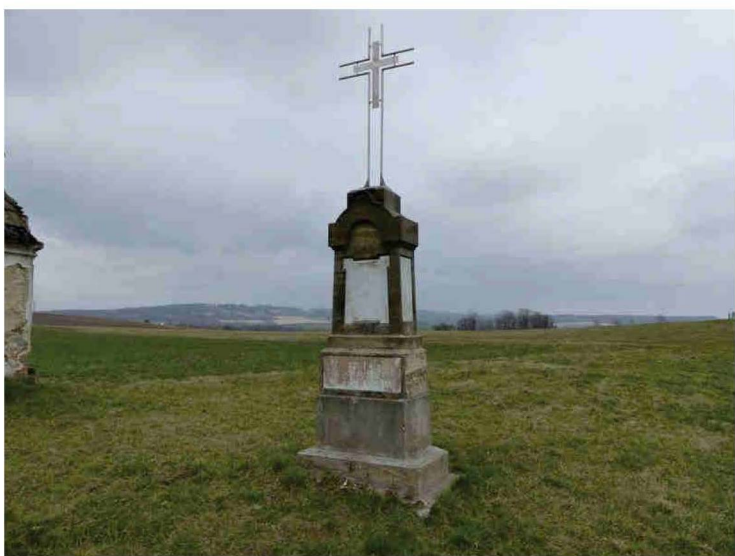
| <b>Identifikační foto:</b> | | | <b>Anotace:</b><br>Kamenný kříž byl postaven u polní kaple v roce 1871 a později upravován. | | | |
| | | | <b>Popis:</b><br>Kříž vysoký ca 290 cm stojí opodál od kaple čelem orientován k obci. Na obdélníkové základně (130 x 98 cm, patrně beton) a nízkém soklu spočívá několikastupňový kamenný podstavec, který v čele nese obdélnou mramorovou desku (64,5 x 24,5 cm) s majuskulním nápisem POZORUJTE A VIZTE, / JELI BOLEST / JAKO BOLEST MÁ. Horní nápisová deska s pravoúhlými uchy obsahuje text POCHVÁLEN / BUĎ / PAN JEŽÍŠ / KRISTUS! Je vložena do profilovaného rámu, který určuje její tvar. Zadní stěna podstavce nese mramorovou desku (37,5 x 21,5 cm) s nápisem POSTAVENO NÁKLADEM / RODINY ŠTĚPÁNOVÉ / V OPROSTOVICÍCH / L. P. 1947. Pata současného kovového vrcholového kříže spočívá na půlkruhově zakončeném kamenném dílu s bočními pravoúhlými pasy. Čelo oblouku je zdobně pemrlováno.<br>Originál pískovcového vrcholového kříže je ulomený v místě svého začepování. Hrany svislého hranolového břevna (výšky 120 cm) i příčného břevna (šířka 60 cm) jsou z čela opracovány drážkováním. Kříž je opatřen červenou nápisovou páskou s vyrytou zkratkou INRI. V čele svislého břevna jsou stopy po osazení zřejmě plastiky nebo sochy Ukřižovaného. | | | |
