| LIST OBJEKTU v území zpracovávaných zásad ochrany památkových hodnot | | LIST ČÍSLO: 35 | |
| Rejstříkové číslo ÚSKP:<br>29735/8-2935 | Název objektu:<br><i>měšťanstvský dům</i> | | |
| Číslo domovní:<br>č.p. 94 | Ulice:<br><i>Hlavní náměstí 6</i> | | |

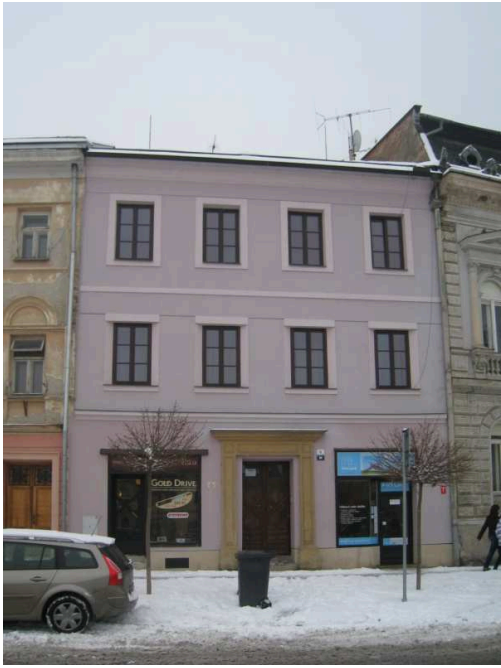
| <p><b>Autor, rok postavení, sloh, významné stavební změny, stavební typ, popis, urbanistický význam:</b></p> <p><i>autor nezjištěn; 16. - 17. stol.; renesanční a barokní jádro; klasicistní přestavba (první třetina 19. stol.); nové schodiště a nadstavba patra (W: Mikulaschek, 1889); generální rekonstrukce (1949-1953); rekonstrukce uliční fasády včetně výměny oken (2007);</i><br/> <i>měšťanský dům; Řadový dvoupatrový dům má novodobě redukované čelní průčelí o čtyřech osách. V levé i pravé části přízemí jsou novodobé výkladce a ve středu je prolomen klasicistní kamenný portál s rovným nadpražím. Dvorní průčelí je pouze jednopatrové, čtyřosé, bez architektonického členění. Dispozici přízemí tvoří hloubkový trojtrakt se střední chodbou. Přízemí klenuto systémem plackových kleneb na pasy. Do střední části levého traktu je vloženo trojramenné schodiště s historizujícím litinovým zábradlím, završené proskleným světlíkem, které spojuje všechna podlaží domu. Dvorní komora po pravé straně je plochostropá, stejně jako první patro a také patro druhé, které je mladší nadstavbou. Suterén je situován pod levý střední a částečně pravý trakt domu. Levý sklep tvoří úzká, valenou cihelnou klenbou opatřená prostora. Střední sklep má rovněž valenou klenbu a bylo do něj sekundárně vloženo schodiště. Zadní sklep má valenou příčně orientovanou klenbu vyzděnou z kamene.;</i><br/> <i>urbanisticky významný ve východní frontě Hlavního náměstí;</i></p> | | | |
| <p><b>Předmět ochrany, architektonická kvalita:</b></p> <p><i>dům je hodnotný zejména zachovanou klasicistní dispozicí přízemí s klenbami a barokním suterénem; průčelí bylo výrazně novodobě upraveno, kamenný klasicistní portál však zůstal zachován;</i><br/> <i>je chráněn; veškeré historické konstrukce, detaily, dispozice a hmota domu;</i><br/> <i>v interiérech (zejména přízemí) kvalitní objekt reprezentující klasicistní výstavbu Šternberka;</i></p> | | | |
