## Evidenční list nemovité památky

| Název (označení) památky<br><b>socha sv. Jana Nepomuckého</b> | | Schválení zápisu/rozhodnutí o prohlášení<br>zapsáno rozhodnutím školské a kulturní komise<br>ONV v Mostě: zn. Škol./Fe-63 z 27. 5. 1963 | | Součást | Ochranné pásmo |

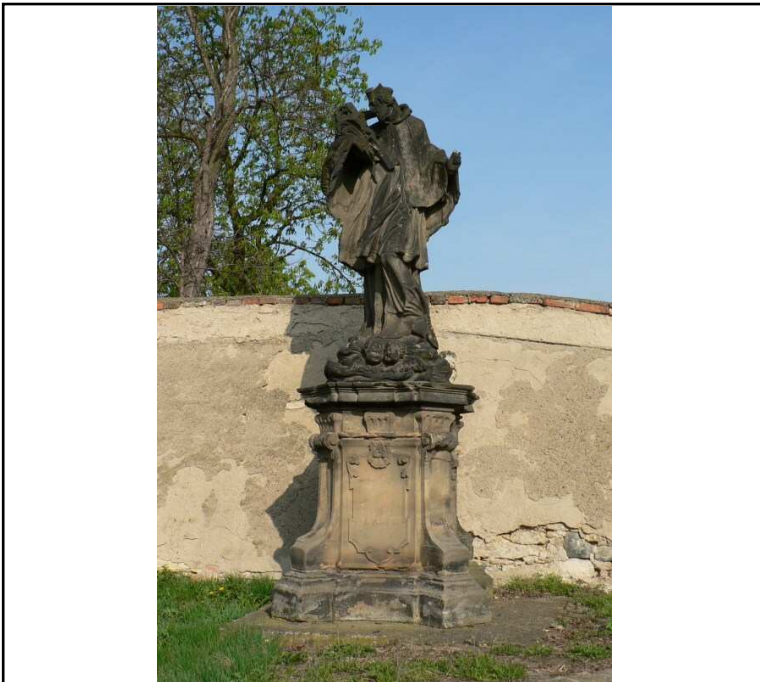
## Identifikační foto

Socha sv. Jana Nepomuckého stojí na obdélné základové desce. Sochu tvoří sokl a vlastní socha světce. Sokl má čtyři konkávní stěny, míra vybrání se směrem vzhůru zmenšuje až k v podstatě rovnému hořejšku. Přejít mezi těmito stěnami tvoří úzká rovná stěna, opatřená volutou. Sokl má tři části. Dole je nízký podstavec, nahoru se zužující a ve středu konkávních stěn zalomený. Střední část soklu je v konkávních stěnách provedena shodně: má zaoblené rohy, většinu plochy stěny vyplňuje vystouplé zrcadlo, lemované páskou. Základní tvar zrcadla je obdélný; střed bočních stran je dovnitř zalomený, dolní rohy jsou dovnitř vybrané a úsek mezi nimi oble vybíhá do hrotu. Horní rohy jsou zaoblené - uvnitř zrcadla je tu akantovitá voluta, úsek mezi nimi se mírně oble zvedá - uvnitř zrcadla je zde mušle, směřující svou širší stranou dolů a nahoře volutovitě zatočená. Nad středem zrcadla je pak ještě motiv tvaru obráceného klenáku (tj. se širší stranou dolů), sahající od horní hrany zrcadla po horní hranu této části soklu. Takový „klenák“, avšak menší a dole doplněný čučkou, je i po obou stranách středního. Na úzkých bočních stěnách je, jak již bylo uvedeno, voluta – zobrazená z boku. Nahoře je menší závit, na vnější straně zdobený palmetou, jejíž listy směřují dolů. Část mezi oběma závitů má vnějšek dovnitř vyhloubený a okraje zvýrazněné páskou. Dolní závit je pouze naznačen v hmotě. Horní úsek soklu je proveden na způsob kladí, uprostřed každé stěny s „tryglifem“. Ten se od ploššího spodku směrem vzhůru oble rozšiřuje (na okrajích do závitů), na rozdíl od skutečného tryglifu má však vyžlabené části tři (na širších stěnách), respektive čtyři (na stěnách užších). Celý sokl ukončuje →

| <p>Stav zachování památky, příp. návrhy opatření</p> <p>na soše světce výskyt mikrovegetace v menším rozsahu (hlavně v horní části), sokl i socha mají místy menší poškození kamene, chybí dva prsty na levé ruce, ve špatném stavu je zadní strana podstavce vlastní sochy světce (4/2009) *</p> | <p>Odkaz na fotodokumentaci</p> <p>22314 (1966), 37118-37119(4/1969), 76/6 (1976) - údaje převzaty ze staršího evidenčního listu, 105108 (12. 8. 1994), )157929, 157946-157951(18. 6. 2004)</p> |
