## Evidenční list nemovité památky

| Název (označení) památky<br><b>kostel Nanebevzetí P. Marie</b> | | Schválení zápisu/rozhodnutí o prohlášení<br>zapsáno rozhodnutím školské a kulturní komise<br>ONV v Mostě: zn. Škol./Fe-63 z 27. 5. 1963 | | Součást | Ochranné pásmo |

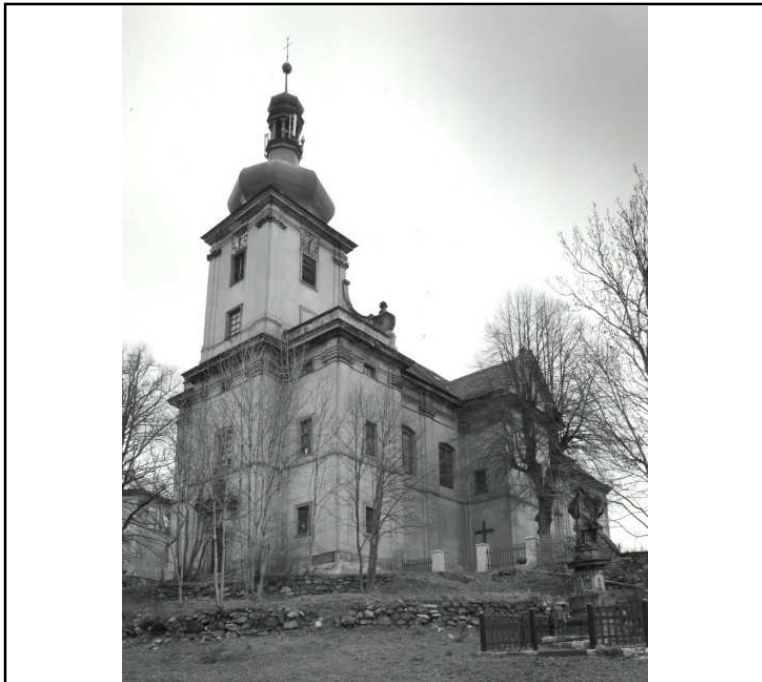
## Identifikační foto

Kostel má půdorys tvaru kříže - s rizalitem v jihozápadním průčelí, příčnou lodí, trojstěnným závěrem a s oratoří a další přístavbou u severozápadního průčelí. Jihozápadní průčelí (hlavní vstupní) má uprostřed rizalit, který pokračuje věží. Dolní část stěny chrání dvoustupňový kamenný sokl; jeho širší a vyšší dolní část byla omítnutá, dnes jsou z omítky pouze zbytky. Horní úroveň soklu tvoří velké kamenné desky. Přední stěnu rizalitu člení v dolní etáži lizénový rám, jehož horní část je nahrazena profilovanou římsou. U nároží je pak pilastr s jednoduchou patkou a římsovou hlavicí, a to i v horní etáži, kde je pilastr sdružený. Stěnu ukončuje kladí. Toto základní schéma se uplatňuje i na všech ostatních kostelních fasádách (u ostatních průčelí budou tedy popisovány pouze rozdíly oproti výše uvedenému členění). Uprostřed rizalitu je situován kamenný vstupní portál, zhotovený v podobě edikuly. Povrch kamene je hrubě opracován, stojky od hořejšku odděluje profilovaná římsa. Portál zakončuje rozeklaný trojúhelný fronton, lemovaný mohutnou profilovanou římsou - na její dolní straně uprostřed se nachází letopočet 1937. Na levé straně frontonu chybí horní část šikmé římsy. Fronton je opatřen sochařskou výzdobou – uprostřed je madona s dvěma andílky a na šikmých stranách frontonu je vpravo andílek a vlevo váza. Socha madony stojí na podstavci, na jehož přední straně je kartuše s nápisem: „ QUI / PASCITUR / INTER / LILIA“ (citace z Šalamounovy Písně písní, kapitola 2, verš č. 16). P. Marie je zobrazena en face, její postava je mírně esovitě prohnutá. Stojí s nakročenou pravou nohou. Na sobě má šaty s dlouhými rukávy, členěné do převážně svislých záhybů, a plášť, sepnutý na prsou a →

| <p>Stav zachování památky, příp. návrhy opatření</p> <p>interiér je poznamenán zatékáním (poškozené fresky, trhliny ve zdivu); v současnosti probíhá rekonstrukce fasád (1/2009), byla vyměněna střešní krytina zádveří a přístavbě vedle oratoře - plechové šablony nahrazeny bobrovkami; barevné provedení – opravená část má základ bílý, architektonické členící články cihlově červené, dosud neopravené partie pak monochromní šedou barvu *</p> | <p>Odkaz na fotodokumentaci</p> <p>fotodokumentační sbírka litvínovského muzea: č. D 14/19-22, 33-34, 38, 52 - údaje převzaty ze staršího evidenčního listu<br/> 1956, 1960 (8/1961), 22203 (1966), 32328-32331 (12/1967), 71509-71511 (10/1983), 148062-148063, 148081-148084 (27. 3. 2002)</p> |
