## Evidenční list nemovité památky

## Ústřední seznam kulturních památek ČR

| Název (označení) památky<br><b>brána</b> | | Schválení zápisu/rozhodnutí o prohlášení<br>zapsáno rozhodnutím školské a kulturní komise<br>ONV v Mostě: zn. Škol./Fe-63 z 27. 5. 1963 | | Součást | Ochranné pásmo |

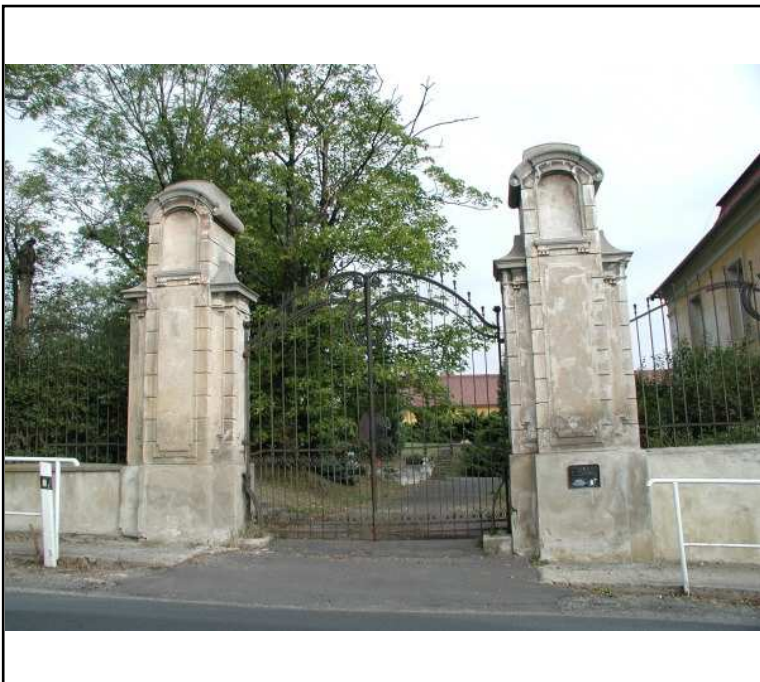
## Identifikační foto

Pilřová brána je součástí oplocení na jižní straně zámeckého areálu. Nachází se u průjezdní komunikace, jihozápadně od budovy zámku čp. 14. Bránu tvoří dva mohutné vysoké hranolové pilíře a mřížová vrata. Oba pilíře jsou provedeny shodně, se zdobenou přední stranou a bočními stranami. Půdorys pilířů je zubovitý, neboť střed přední i zadní stěny je předstupující. Sokl pilíře, dosahující výšky podezdívky oplocení, je bez výzdoby. Nároží obou částí pilíře jsou opatřena lineární bosáží. Pilíř má také vyvýšenou horní část - v šíři předstupujícího středu přední a zadní stěny. Širší část pilíře se k tomuto hořejšku, zakončenému do oblouku, napojuje zužujícím se náběhem. Pod jeho přesahující dolní římsou se nachází vystouplý pás, pod kterým je na každé straně dvojice kapek. Užší horní část pilíře má na přední stěně mělkou, půlkruhově zakončenou niku, lemovanou profilovanou šambránou. Pod dolní římsou niky jsou opět kapky - na každé straně tři. Zbývající plocha přední stěny má lineární bosáž, která přechází i na stěny boční. Horní část pilíře završuje obloukovitý architektonický článek, směrem k bráně se zvyšující a po stranách volutovitě zatočený. Mezi pilíři jsou umístěna dvoukřídlá mřížová vrata, nahoře obloukovitého tvaru. Jejich provedení je podobné, jako mají mřížová pole této části oplocení. Základ tvoří svislé pruty, nahoře paličkovitě zakončené. V dolní třetině jsou doplněné vždy dvěma tenčími pruty po stranách, nahoře a dole zakončenými do voluty. Dole jsou dva vodorovné pruty, dolní třetinu pak odděluje další prut - o něco silnější a uprostřed se zvedající do motivu, podobnému vlaštovčímu ocasu. Nahoře jsou pak dva zdvojené pruty, sledující horní oblouk. Spodní je →

| <p>Stav zachování památky, příp. návrhy opatření</p> <p>dobrý (9/2002) *</p> | <p>Odkaz na fotodokumentaci</p> <p>149638 (19. 9. 2002)</p> |
