## Evidenční list nemovité památky

| Název (označení) památky<br><b>dům čp. 512</b> | | Schválení zápisu/rozhodnutí o prohlášení<br>zapsáno rozhodnutím odboru kultury ONV v Mostě<br>čj.: 253/87/HI z 1. 6. 1987 | | Součást | Ochranné pásmo |
| Umístění památky<br>Tržní, na dolním konci ulice - její východní straně<br><br>číslo popisné 512                      evid.                      orient. | | Parcelní čísla<br>121<br>DKM<br>ochrana s pozemkem | | Vlastník<br>Miroslav Prant<br>Tržní 512<br>436 01 Litvínov | |

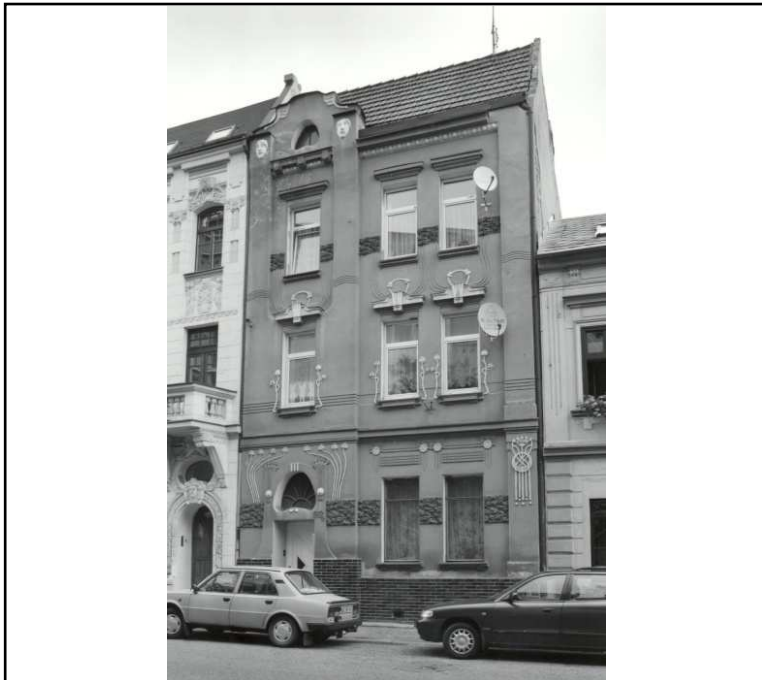
## Identifikační foto

Dům je řadový dvoupatrový, zděný a omítnutý, na obdélném půdorysu s rizalitem při severovýchodním průčelí. Jihozápadní průčelí (do Smetanovy ulice) je trojosé, s rizalitem v rozsahu jedné osy na levé straně. Dolní část chrání sokl, obložený novodobými kachlíky. Levou osu přízemí vyplňuje vstup - novodobé jednokřídlé dřevěné dveře, v horní části prosklené. Nad dveřmi je obloukovitý, dole prohnutý nadsvětlík. Je rozdělený na půlkruh v dolní části a šest polí nad ním – na způsob slunce. Nadsvětlík je zasklen novodobými žlutohnědými buňkovitými skly. V obou zbývajících osách přízemí je vždy nové typizované obdélné okno v ocelovém rámu, s horní částí oddělenou vodorovnou příčlím. Pod okny je profilovaná parapetní římsa na konzolkách. Průčelí má poměrně bohatou plastickou výzdobu. Nad vstupem se na obou stranách nadsvětlíku nachází reliéf čtyř stylizovaných květů, jejichž stonky jsou v dolní části spojeny kruhovým reliéfem. Nad středem světlíku jsou tři svislé pruhy, pod jeho středem pak kruhy spojené linkou. Zhruba ve dvou třetinách výšky přízemí je na fasádě reliéfní pás s květy, za ním prochází čtyři zvlněné stonky, končící květem až pod mezipatrovou římsou. Pás s květy se ve stejné úrovni nachází i mezi okny a po stranách od nich. Na pravé straně průčelí je pilastr - dole má naznačenou patku, v horní části pak reliéf kruhu, skrz nějž jsou propleteny stonky, vrcholící nad kruhem květy. Nad okny přízemí je další plastická výzdoba. Tvoří ji čtyři pásy čtverečků, nad nimi pak římsa a v rozích kruh na rostlinném pozadí, od nějž dolů směřují tři vyřezané linky. První patro odděluje profilovaná římsa. Ve všech třech osách jsou zde obdélná plastová okna, v horní části s jednou →

| <p>Stav zachování památky, příp. návrhy opatření</p> <p>dobry, některé nevhodné úpravy - obklad kachlíčky v dolní části přízemí uliční fasády, nové výplně otvorů, hrubá omítka, satelitní antény na fasádě (4/2002) *</p> | <p>Odkaz na fotodokumentaci</p> <p>82896, 82909 (30. 6. 1988), 145101 (22. 8. 2001), 145644-145647 (6. 9. 2001)</p> |
