## Evidenční list nemovité památky

| Název (označení) památky<br><b>dům čp. 518</b> | | Schválení zápisu/rozhodnutí o prohlášení<br>zapsáno rozhodnutím školské a kulturní komise<br>ONV v Mostě: zn. Škol./Fe-63 z 27. 5. 1963 | | Součást | Ochranné pásmo |

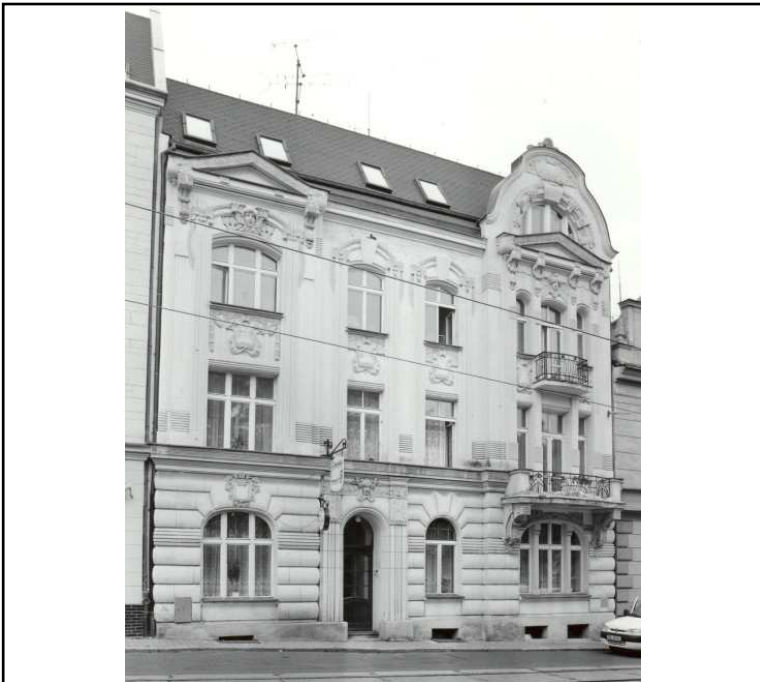
## Identifikační foto

Dům čp. 518 je řadový, dvoupatrový. Má obdélný půdorys, s rizalitem ve východním a západním průčelí. Západní průčelí (do ulice) je čtyřosé. V dolní části, opatřené soklem, se nacházejí čtyři na šířku orientovaná sklepní okna. Plochu přízemí člení poměrně mohutná vystupující bosáž, nad okny s háky. V severní ose je dřevěné okno, nahoře tvaru stlačeného oblouku, rozdělené na tři křídla a rovněž v horní části na tři tabulky. Nad oknem je štuková kartuše obdélného tvaru, lemovaná páskou a rostlinným motivem. V ose druhé zleva (od severu) je situován vstup - v hluboké nise, přístupný jedním kamenným schodem. Jsou to nové jednokřídlé dřevěné prosklené dveře, s proskleným nadsvětlíkem, ukončeným půlkruhem. Vstup lemuje bohatě profilovaný portál – po stranách jsou pilastry s hlavicí s vegetabilním dekorem (dole motivy stonků, nahoře listů). Nad hlavním klenákem je kartuše s maskaronem v podobě ženské hlavy s drdolem, po obou stranách od ní je pás s vegetabilním dekorem. V ose třetí od severu je obdélné, půlkruhově zakončené dřevěné okno, užší, než v levé ose. Je dvoukřídlé, s poutcem oddělenou horní částí. Ta má rovněž dvě křídla a každé je členěno do čtyř tabulek. Jižní osa se nachází v rizalitu, probíhajícím v celé výši průčelí. V přízemí je zde široké dřevěné okno, zakončené stlačeným obloukem. Okno tvoří tři části. Dvě boční jsou užší jednokřídlé a střední pak širší, dvoukřídlá. Všechny tři části svisle odděluje úzký zděný pás, na okrajích s okosením a nahoře římsičkou. Poutec vymezuje horní úsek okna, nad jednokřídlými okny nedělený, nad středním pak dvoukřídlý. Nad oknem je štuková dekorace s motivem listů. První patro odděluje mohutná, značně vyložená a bohatě profilovaná →
