## Evidenční list nemovité památky

## Ústřední seznam kulturních památek ČR

| Název (označení) památky<br><b>morový sloupek</b> | | Schválení zápisu/rozhodnutí o prohlášení<br>zapsáno rozhodnutím školské a kulturní komise<br>ONV v Mostě: zn. Škol./Fe-63 z 27. 5. 1963 | | Součást | Ochranné pásmo |

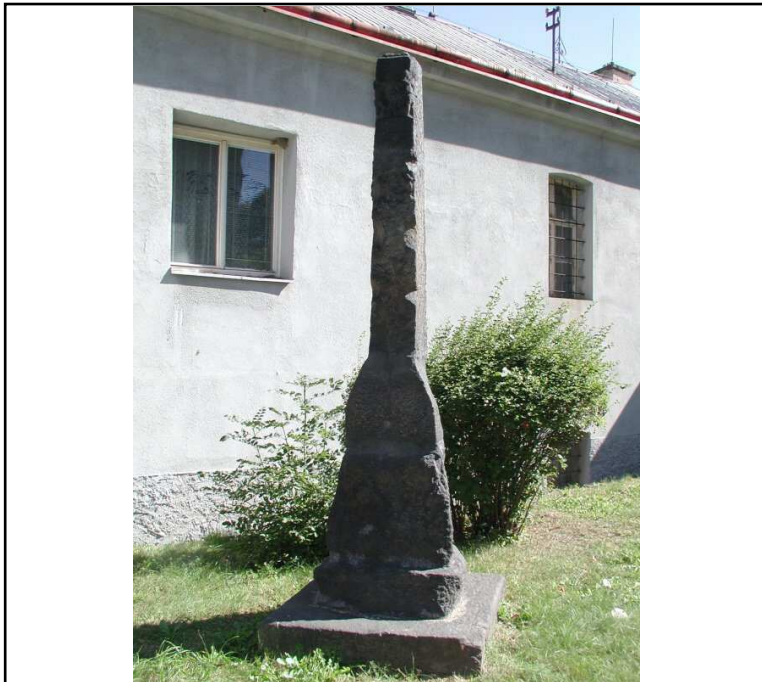
## Identifikační foto

Pískovcový morový sloupek stojí na čtvercové kamenné desce. Sloupek je proveden jako čtyřstěnný hranol. Dole má o něco širší nízkou zaoblenou základnu, směrem vzhůru se dvoustupňově kónicky zužuje – až do úrovně necelé poloviny výšky sloupu. Zbývající část je již stejně široká. Na vrcholu sloupku je patrné, že zde byla ještě horní část (starší evidenční list uvádí, že sloupek je ukončený trojúhelníkovým nástavcem). Na přední straně sloupku se nachází výzdoba – v zužující se úrovni je vyryté srdce, v užší horní části pak dnes již špatně zřetelný oválný motiv a nahoře je reliéfní scéna se třemi mužskými stojícími postavami. Levý muž stojí zády k pozorovateli, má pokrčenou pravou nohu, hlava hledí ke střední postavě (?). Pravý muž je zobrazen čelně (?), detaily nejsou zřetelné. Uprostřed stojí en face třetí postava, s nakročenou pravou nohou. Trup je nakloněn doleva (z hlediska pozorovatele), paže vedou podél těla (snad jsou svázané za zády?). Je možné, že jde o zobrazení scény Bičování Krista. Pod tímto reliéfem je do sloupku vyrytý dnes špatně viditelný jednořádkový nápis.

výška – 350cm (údaj převzat z restaurátorské zprávy)

| <p>Stav zachování památky, příp. návrhy opatření</p> <p>restaurováno v roce 1978 - Bořivoj Rak (údaj převzat ze staršího evidenčního listu)<br/> chybí vrcholová část (již od přemístění z Louky), dvě ze dvou hran střední a horní části sloupku jsou na několika místech poškozeny, reliéf je špatně patrný (tato poškození jsou staršího data) (9/2004) *</p> | <p>Odkaz na fotodokumentaci</p> <p>fotodokumentační sbírka litvínovského muzea: C 4/8-10 (údaj převzat ze staršího evidenčního listu), 104761 (13. 7. 1994), 159788-159791 (9. 9. 2004)</p> |
