## Evidenční list nemovité památky

| Název (označení) památky<br><b>boží muka</b> | | Schválení zápisu/rozhodnutí o prohlášení<br>zapsáno rozhodnutím odboru kultury ONV v Mostě<br>čj.: 253/87/HI z 1. 6. 1987 | | Součást | Ochranné pásmo |
| Umístění památky<br>na prostranství před farou čp. 22, severozápadně od ní<br><br>číslo popisné                      evid.                      orient. | | Parcelní čísla<br>p. p. 697/5<br>GUST2880,Z.S.V-08-19<br>ochrana bez pozemku * | | Vlastník<br>Obec Mariánské Radčice<br>435 32 Mariánské Radčice | |

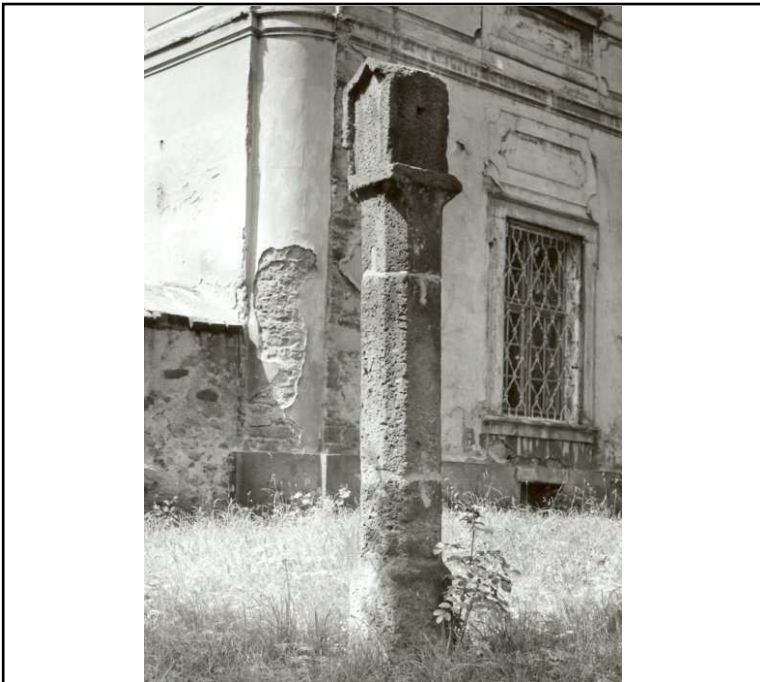
Identifikační foto

Boží muka jsou kamenná, sestavená ze tří kusů. Dole je širší sokl, následuje hranolový dřík se zkosenými hranami. V dnešní levé boční stěně dříku (stojíc čelem proti ohradní zdi fary čp. 22) je zhruba uprostřed zbytek letopočtu (?). Dřík zakončuje římsa, oddělující horní kapličku. Dvě protější stěny kapličky mají vystupující orámování, ukončeny jsou do tvaru trojúhelníku – tvoří tak sedlovou „stříšku“. Zbývající dvě strany kapličky – opět protilehlé – jsou obdélné, bez orámování. V dnešní přední stěně kapličky se nachází malý obdélný otvor, zřejmě po upevnění obrázku či reliéfu, dnešní zadní stěna je vpravo dole poškozená – část kamene chybí. \*

| <p>Stav zachování památky, příp. návrhy opatření</p> <p>poměrně dobrý, na soklu drobný výskyt mikrovegetace (9/2004) *</p> | <p>Odkaz na fotodokumentaci</p> <p>157623-157625, 157627, 157629, 157640 (8. 7. 2004)</p> |
