## Evidenční list nemovité památky

## Ústřední seznam kulturních památek ČR

| Název (označení) památky<br><b>kaple</b> | | Schválení zápisu/rozhodnutí o prohlášení<br>prohlášeno rozhodnutím MK ČR: čj. 7408/2002 ze dne 8. 11. 2002 | | Součást | Ochranné pásmo |

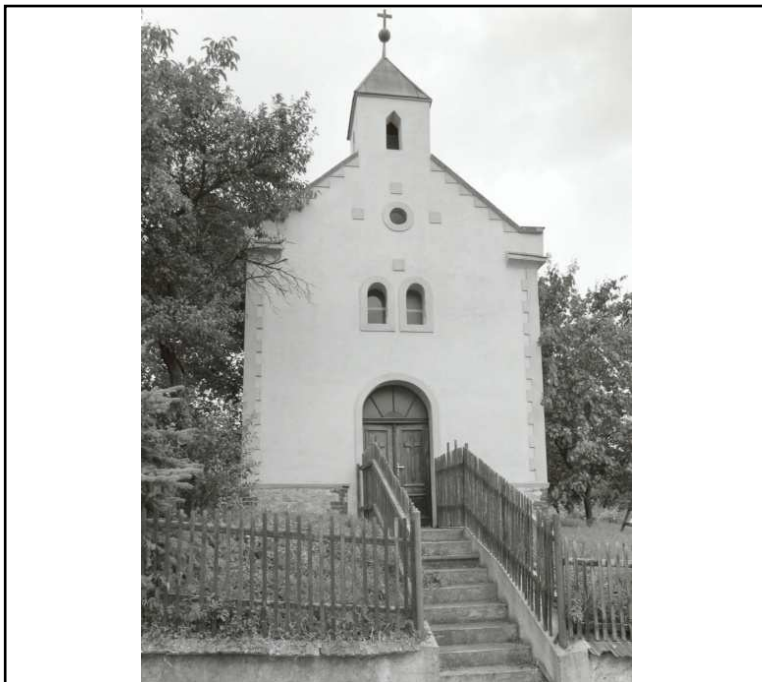
## Identifikační foto

Kaple je zděná omítnutá, na obdélném půdorysu s trojstěnným závěrem. Postavena je převážně z kamene, doplněného o cihly. Vzhledem k situování v terénu je kaple přístupná jednoramenným schodištěm, nacházejícím se v ose vstupu. Západní průčelí kaple (vstupní) má v dolní části sokl, ukončený římsou. Uprostřed stěny jsou dvoukřídlé dřevěné dveře rámové konstrukce - v otvoru, nahoře zakončeném půlkruhem. Každé křídlo má dvě obdélné výplně (dolní je menší, čtvercová, horní pak větší a obdélná; horní výplň téměř celou vyplňuje jednoduchý dřevěný reliéfní kříž). Spoj obou křídel kryje profilovaný dřevěný sloupek s ozdobně vyřezávanou hlavicí s motivem palmy. Profilovaný poutec odděluje půlkruhový nadsvětlík, sluncovitě rozdělený třemi dřevěnými příčlemi. Vstupní otvor lemuje jednoduchá šambrána. Nad vstupem se nacházejí těsně vedle sebe dvě malá půlkruhově zakončená okénka v šambráně, sklo je rozděleno vodorovnou příčlí na dvě části. Nad okny je na fasádě umístěný plastický štukový čtverec (v ose vstupu). Obě nároží kaple jsou opatřena štukovým armováním, jehož vzhled odpovídá svisle orientovanému zubořezu. Západní stěna je zakončena trojúhelným štítem, do jehož horního vrcholu je zasazena zvonička. Postranice štítu lemuje štukový stupňovitý zubořez, ve štítu je kruhové okénko v šambráně. Nad okénkem a po obou jeho stranách je opět plastický čtverec. Hranolová zvonička má v přední a obou bočních stěnách obdélný, trojúhelníkovitě ukončený otvor. Střecha zvoničky je stanová, krytá plechem, ve vrcholu střechy je makovice s křížem. Severní a jižní průčelí kaple jsou provedena shodně – v dolní části je opět sokl, stěna je prolomena jedním půlkruhově zakončeným okenním otvorem. →

| <p>Stav zachování památky, příp. návrhy opatření</p> <p>dobrý, po nedávné opravě (8/2004) *</p> | <p>Odkaz na fotodokumentaci</p> <p>104838-104846 (13. 7. 1994), 158313-158315 (27. 7. 2004)</p> |
