## Evidenční list nemovité památky

## Ústřední seznam kulturních památek ČR

| Název (označení) památky<br><b>váza IV.</b> | | Schválení zápisu/rozhodnutí o prohlášení<br>zapsáno rozhodnutím školské a kulturní komise<br>ONV v Mostě: zn. Škol./Fe-63 z 27. 5. 1963 | | Součást | Ochranné pásmo |

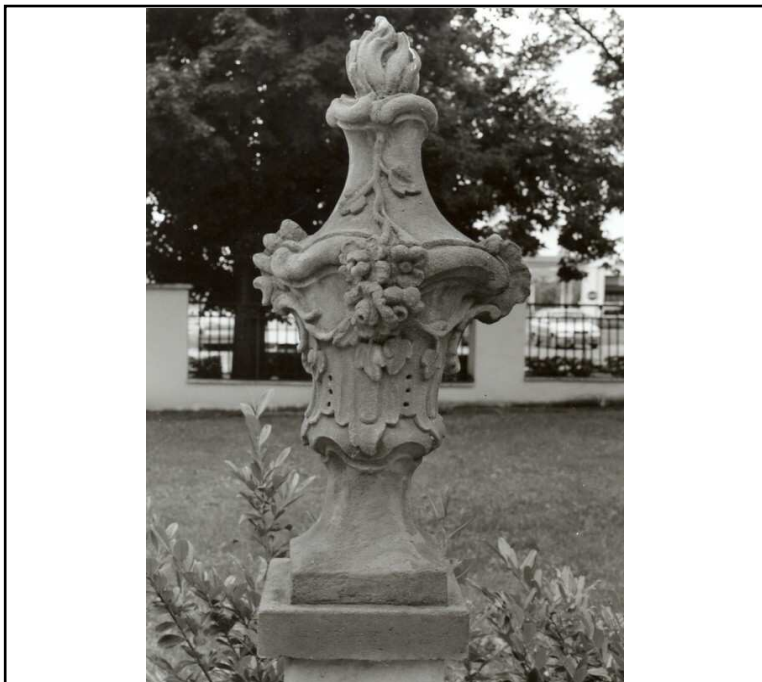
## Identifikační foto

Kamenná váza má dole nízký podstavec. Spodní část vázy tvoří čtvercová základna, z níž se zvedá zužující se noha vázy. Noha je na přední straně opatřena dvěma mělkými výžlabky. Vlastní váza je oválného tvaru – s užšími boky a širší přední a zadní stranou, směrem vzhůru se rozšiřuje. Na tuto část navazuje zužující se nástavec. Vlastní váza je v dolní partii jen o něco málo širší, než noha, a i rozšíření v horní části je pouze mírné. Přední stěna vázy má plastickou výzdobu – jde o vystupující plochu, zakončenou dole střídavě kratšími a delšími zaoblenými cípy. Blíže k bokům vázy se nachází vždy jedna řada ze tří svisle nad sebou umístěných, poměrně velkých kulatých otvorů. Na zadní straně tato plastická výzdoba chybí.

Horní okraj vázy tvoří přesahující prstenec zvlněného tvaru, uprostřed každé ze čtyř stran vázy je ozdobný motiv. Vpředu je to stonek s květy, vedoucí svisle shora z nástavce - ze stonku nahoře vyrůstají dva trojlaločnaté listy, následují čtyři květy s širokými rozvinutými a uprostřed s dosud nerozvinutými okvětními lístky (dva květy jsou nahoře, dva další pak pod nimi) a konečně dole – pod květy - jsou tři listy vedle sebe. Dva další stonky bez květů a s jedním dolů směřujícím listem, se pak nacházejí ještě pod horním okrajem vázy. Na zadní straně je uprostřed tohoto okraje náznakově provedený jednoduchý plastický motiv, na obou bocích pak rozeklaný boltec, situovaný kolmo ke stěně vázy (na levém boku má boltec výrazné plastické výčnělky, na pravém bolci nejsou). Nad okrajem vázy se zvedá zužující se nástavec, nahoře s podobným prstencovým zakončením, jako u vlastní vázy. Úplný vrcholek celé skulptury pak tvoří vzhůru směřující plaménkový motiv (vzadu →

| <p>Stav zachování památky, příp. návrhy opatření</p> <p>- restaurováno v roce 1999 Bořivojem Rakem</p> <p>- dobrý (7/2002) *</p> | <p>Odkaz na fotodokumentaci</p> <p>149071-149072 (3. 7. 2002)</p> |
