## Evidenční list nemovité památky

## Ústřední seznam kulturních památek ČR

| Název (označení) památky<br><b>kostel Povýšení sv. Kříže</b> | | Schválení zápisu/rozhodnutí o prohlášení<br>zapsáno rozhodnutím školské a kulturní komise<br>ONV v Mostě: zn. Škol./Fe-63 z 27. 5. 1963 | | Součást | Ochranné pásmo<br>vyhlášeno rozhodnutím ONV v<br>Mostě ze dne 16. 10. 1997 (číslo<br>rejstříku 3063) |

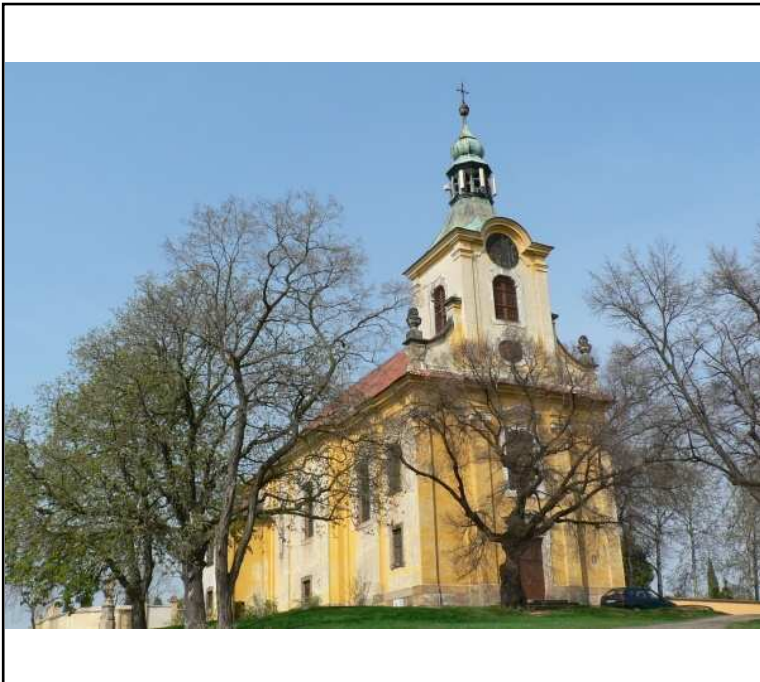
## Identifikační foto

Kostel je zděná omítnutá budova na obdélném půdorysu, rozšířeném o patrovou sakristii na západní straně jižního průčelí, na východní straně o střední rizalit a v severním a jižním průčelí vždy o dva rizality - jeden rizalit je ve středu fasády a druhý - mělčí - pak ve východní ose. Východní průčelí (hlavní vstupní) má ve střední části rizalit, v němž se nachází jediná osa této strany kostela. Celou východní stěnu chrání v dolní části dvoustupňový kamenný sokl, který obíhá většinu stavby (chybí v její východní části). Fasádu člení pilastry – jeden je u obou nároží a další, tentokrát sdružený, pak lemuje střední osu (celý pilastr je ve vystouplé části, s ním sdružený již v rovném úseku stěny). Všechny pilastry jsou provedeny stejně – jejich patku tvoří sokl, dřík je bez výzdoby, hlavice, oddělená dole oblou římsičkou, je poměrně jednoduchá. Ve zděné dolní části má kanelury, nahoře zaoblené, nahoře pak kamennou jónskou hlavici. Závity voluty jsou situované šikmo a horní římsa hlavice, uprostřed ozdobená reliéfem rozvinutého květu, je konkávně prohnutá. Nad hlavicemi je pás prostého kladí – až na střední osu (v šíři stěny mezi oběma pilastry). Uprostřed východního průčelí se nachází hlavní vstup do kostela, přístupný po pětistupňovém jednoramenném schodišti, jehož stupně se směrem vzhůru zužují. Novodobé vstupní dveře jsou dvoukřídlé dřevěné, rámové konstrukce. Každé křídlo je vodorovně rozdělené na poloviny, prkna jsou kladená klasovitě - v horní části klas směřuje nahoru, v dolní pak dolů. Velký nadsvětílík, rozdělený svisle na poloviny, je dnes rovněž vyplněný prkny – do tvaru klasu, směřujícího dolů. Dveře lemuje pravoúhlý kamenný vstupní portál. Na hranolové patky →

| <p>Stav zachování památky, příp. návrhy opatření</p> <p>dobrý (7/2003) *</p> | <p>Odkaz na fotodokumentaci</p> <p>56980-56982 (8/1976), 85040 (12. 6. 1989), 109962, 109989 (31. 1. 1995), 144880-144881 (27. 7. 2001), 151866 (19. 6. 2003), 152555-152557, 152559-152562 (18. 7. 2003)</p> |
