## Evidenční list nemovité památky

| Název (označení) památky<br><b>dům čp. 43</b> | | Schválení zápisu/rozhodnutí o prohlášení<br>zapsáno rozhodnutím školské a kulturní komise<br>ONV v Mostě: zn. Škol./Fe-63 z 27. 5. 1963 | | Součást | Ochranné pásmo |

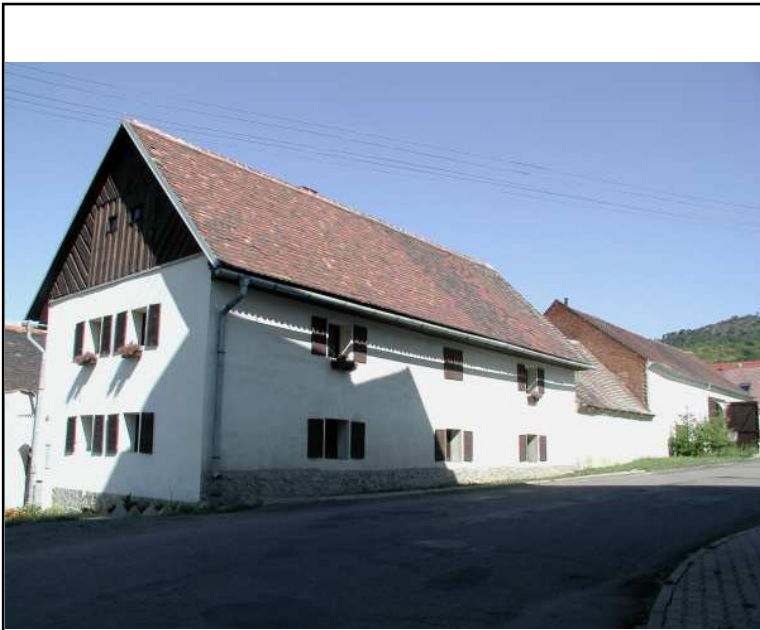
Identifikační foto

Dům čp. 43 je zděný patrový, hladce omítnutý objekt na obdélném půdorysu, s oblým přístavkem zádveří v západním průčelí. Dům je orientovaný předním štítem do návsi - tj. k jihu, zasazený je do terénu, který na severovýchodě mírně stoupá. Dvouosé jižní průčelí chrání v dolní části sokl, tvořený obkladem z plochých kamenů nepravidelných tvarů. V obou osách přízemí i patra jsou stejná okna ve špaletě – dvoukřídla dřevěná, s křídly, rozdělenými vodorovnou příčlí na poloviny. Okna doplňují dřevěné okenice, tvořené vodorovně kladenými prkénky. Štít je bedněný, spoje kryjí široká prkna ne zcela pravidelných tvarů. Bednění je klasovité - kromě obdélné střední části, kde jsou prkna kladená svisle. Zde jsou v bednění dvě obdélná, na šířku orientovaná dřevěná okénka, jejichž zasklení není členěné. Východní průčelí je tříosé, ve všech osách obou podlaží jsou opět stejná okna, shodná s těmi na jižní straně. V dolní části stěny je stejný sokl jako na jižní fasádě. K severní straně domu je přistavěn objekt chlévů, který je o něco nižší – je tak vidět část severního štítu domu. Na rozdíl od ostatních průčelí je na štítu nová hrubá omítka, pod jeho vrcholem je trojúhelný otvor (dnes zevnitř zakrytý deskou). Západní fasáda je čtyřosá – osu druhou od jihu (zprava) zakrývá zděná přístavba zádveří. Přístavba, opatřená dole stejným soklem, jako jižní a východní strana domu, má zaoblený půdorys. Na jižní straně je ve stěně obdélný dveřní otvor, v němž jsou novodobé, zčásti prosklené jednokřídle dřevěné dveře. Na severu a západě je v zádveří poměrně úzký a dlouhý obdélný otvor s dřevěnými jednokřídly nečleněnými okny. Zádveří má půlkuželovou střechu, krytou bobrovkami. V severní ose přízemí a →

| <p>Stav zachování památky, příp. návrhy opatření</p> <p>dobrý (7/2004) *</p> | <p>Odkaz na fotodokumentaci</p> <p>40163 (10/1969), 56986 (8/1976), 92599 (12. 7. 1991), 159094-159095, 159101 (29. 7. 2004)</p> |
