## Evidenční list nemovité památky

| Název (označení) památky<br><b>kostel archanděla Michaela</b> | | Schválení zápisu/rozhodnutí o prohlášení<br>zapsáno rozhodnutím školské a kulturní komise<br>ONV v Mostě: zn. Škol./Fe-63 z 27. 5. 1963 | | Součást | Ochranné pásmo |
| Slohové a časové určení<br>postaven 1685-1694, opravy 1763, nové fasády 1912 | | Autorské určení<br>podle plánů Jana Baptisty Matheye | | | Stavební (funkční) typ<br>kostel<br><br>kód AC040 |

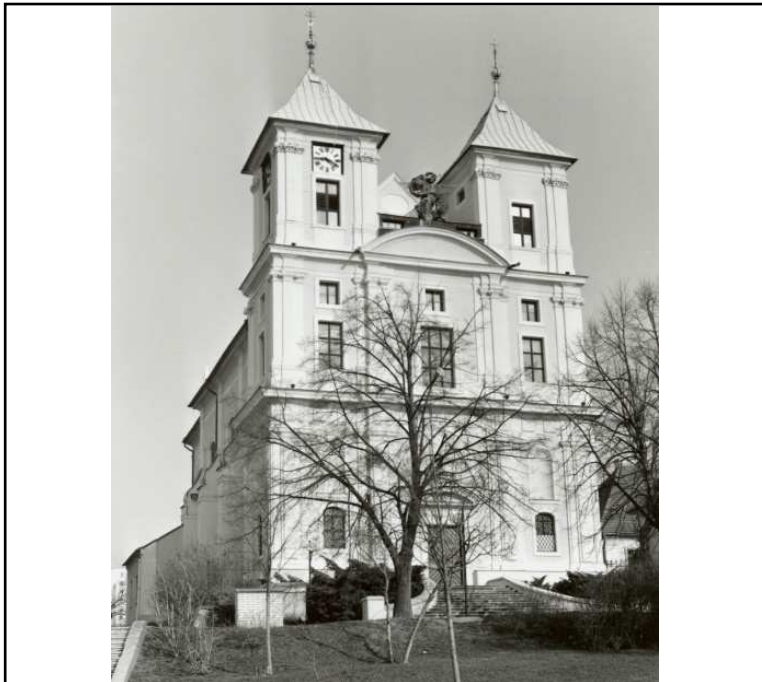
## Identifikační foto

Kostel je zděný, na obdélném půdorysu s pětibokým presbytářem a přístavbami dvou sakristií a předsíně. Jihovýchodní průčelí (hlavní vstupní) je řešeno symetricky - se středním rizalitem, v němž se nachází vstup a dvěma postranními osami, které v horní části přecházejí ve věže. Průčelí má vyšší sokl, nahoře krytý kamennými deskami. Uprostřed středního rizalitu je umístěn vstup – dvoukřídlé dřevěné dveře rámové konstrukce. Každé dveřní křídlo se skládá ze tří polí, oddělených rámem a vyplněných prkny s profilovanými okraji. V horním a středním poli se prkna sbíhají ke středu a dohromady tak vytváří kosočtverec, dolní pole je stejné jako horní (prkna tedy směřují ke středu směrem nahoru). Dveře mají novou kovanou kliku a kování kolem zámku. Vstup lemuje pravoúhlý kamenný portál, opatřený nátěrem. V jeho horní části je profilovaná římsička a nad ní konvexně vystouplé pole na způsob římsy, přecházející v širší, dvakrát odstupňovanou profilovanou římsu. Nad horní římsou je půlkruhový fronton, dnes oplechovaný. Nad portálem se nachází značně vystupující obdélné, na výšku orientované pole, s hrubým povrchem (snad bývalá nápisová deska). Na obou stranách středního rizalitu je sdružený pilastr, přičemž jeho krajní část směrem k nároží se již nachází mimo rizalit a postranní pilastry jsou užší, než střední. Pilastry mají profilované okraje a poměrně jednoduchou konvexně vystouplou římsovou hlavici, pod kterou je pás kladí s triglyfy a metopami. Obdobné pilastry ohraničují rovněž obě krajní osy průčelí – vpravo i vlevo od středního rizalitu. V postranních osách je v dolní části stěny vždy jedno obdélné, segmentovitě ukončené dřevěné okno ve špaletě, s šambránou s jednoduchou →
