| 1. Obec<br><b>Vidnava</b> | 2. Okres<br>Jeseník | 3. Kraj<br>Olomoucký | 4. Rej. č.<br><b>105047</b> |

## EVIDENČNÍ LIST PAMÁTKY

budova kostela sv. Františka z Assisi,  
společně s křížem při hlavním vstupu do  
kostela

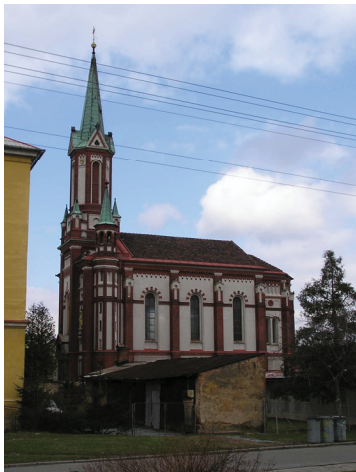
| 9. Popis památky<br><br>Kostel sv.Františka z Assisi<br><br><p>Jednoduchý kostel s bočními kaplemi, reprezentativním trojvěžovým průčelím napodobujícím románský westwerk, s lodí obdélného půdorysu, půlkruhovým presbyteriem a s patrovou sakristií, postaven v prostoru vybouraných městských hradeb. Kostel je zděný z cihel, fasáda omítnutá světlou hladkou omítkou, architektonické prvky z ostře pálených cihel a keramických tvarovek. Nosné prvky portálů obou vstupů, kamenný sokl, venkovní schodiště, konzolové podpory soch a krakorce zhotoveny ze světlé slezské žuly. Sedlové a pultové střechy kostela chráněny keramickou krytinou, střechy věží mají krytinu plechovou se světlezeleným nátěrem. Okna jsou dřevěná, v průčelí natřena žlutou barvou.</p> <p>Hlavní vstup v průčelí a boční vstup do sakristie má motiv arkády sevřené do edikuly. K hlavnímu vstupu vede čtyřstupňové kamenné venkovní schodiště. Venkovní schodiště k bočnímu vstupu má 7 stupňů.</p> <p>Trojvěžovému průčelí kostela se štíhlými jehlancovými střechami dominuje střední a nejvyšší věž s výrazným zvonovým patrem. Všechny tři věže průčelí jsou osmiboké, do levé postranní věže je vloženo vřetenové schodiště, do pravé patrová kaple. Loď, presbyterium i sakristie jsou zastřešeny sedlovými střechami, u presbyteria je sedlová věž uzavřena valbou sledující tvar jeho půdorysu.</p> <p>Opěrný systém naznačují pravidelně rozmístěné vysoké pilastry s drobnými kaplicemi v ukončení.</p> | | |

| <p>13. Stav zachování památky a příp. návrhy opatření</p> <p>Kostel byl dlouhou dobu málo využíván, v posledních letech je ale díky péči ve velmi zachovalém stavu. Staticky je stavba vyhovující, po povodních v roce 1997 se více propadla podlaha – kazatelně poklesla nosná konstrukce. Dřevěný mobiliář v celém kostele je místně napaden červotočem.</p> | <p>16. Odkaz na fotografickou dokumentaci</p> <p>Archív NPÚ v Olomouci</p> |

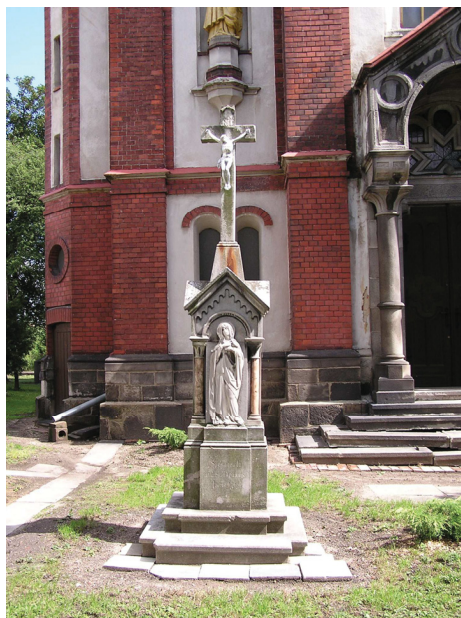
Kříž při hlavním vstupu do kostela sv.Františka z Assisi

Kamenný kříž při hlavním vstupu do kostela sv.Františka z Assisi je vyzdvižen na hranolovém podstavci, který znázorňuje svatostánek s reliéfní plastikou Panny Marie, do něj je vsazen kamenný latinský kříž s ukřižovaným Ježíšem s hlavou skloněnou k pravému rameni. Socha Panny Marie stojí pevně na středním rizalitu vyběhajícím z čelní strany soklu a opatřeným náboženským textem: „Spes mea Tu, in die afflictionis“.
