## Operativní dokumentace části areálu bývalého Michelského mlýna čp. 25

**Nálezová zpráva OPD**

č. 06/2014

| "Název" akce / NZ<br><b>Operativní dokumentace části areálu bývalého Michelského mlýna čp. 25</b> | |

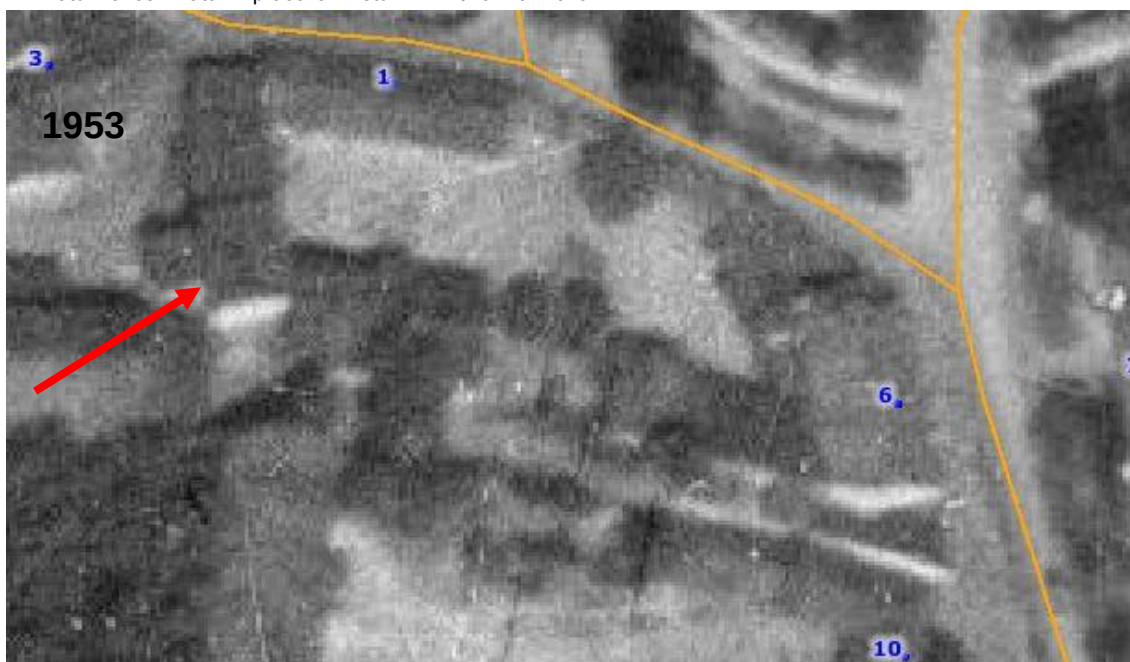
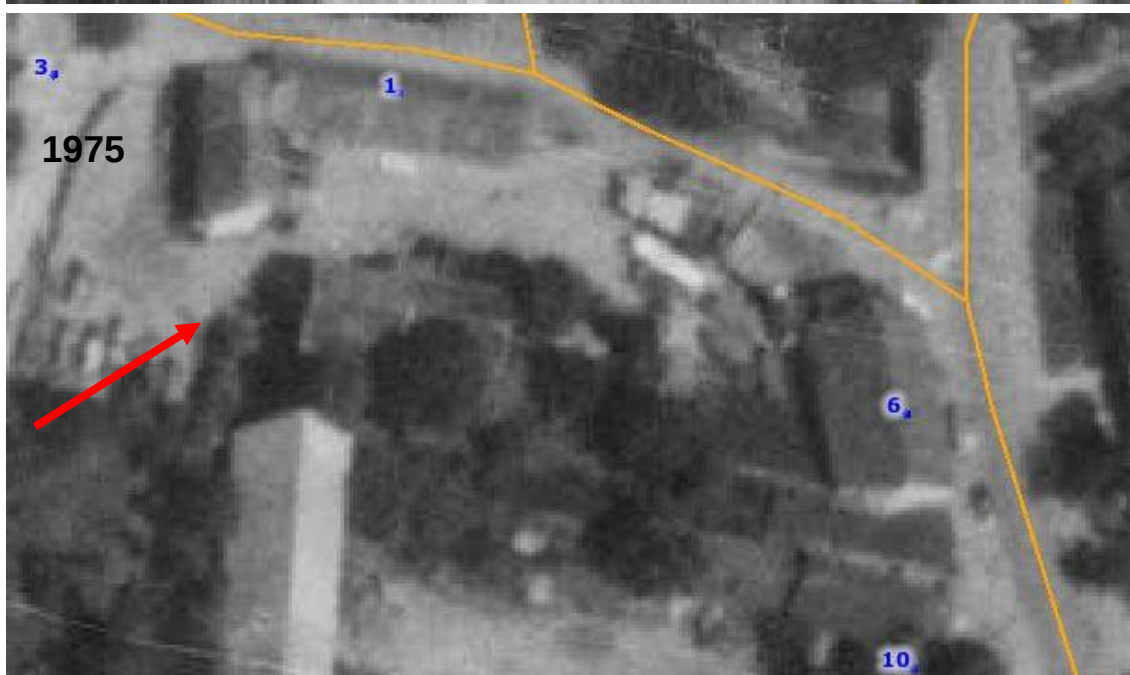
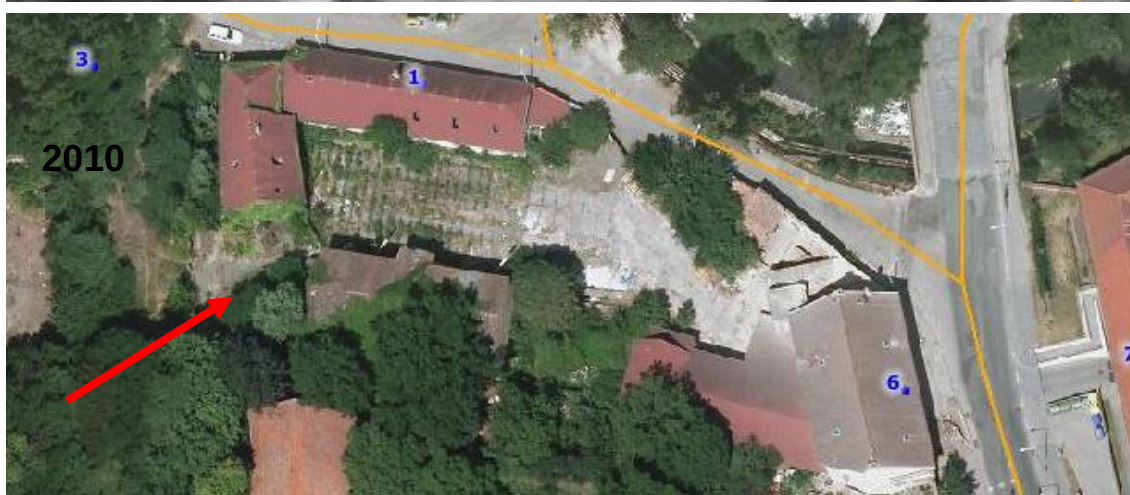
Příloha NZ OPD č. 1

**areál na ortofotomapě z roku 1953, 1975, 2010. V padesátých letech ještě zachycena stojící mlýnice – jižní část západního objektu A, vlevo (označeno šipkou).**

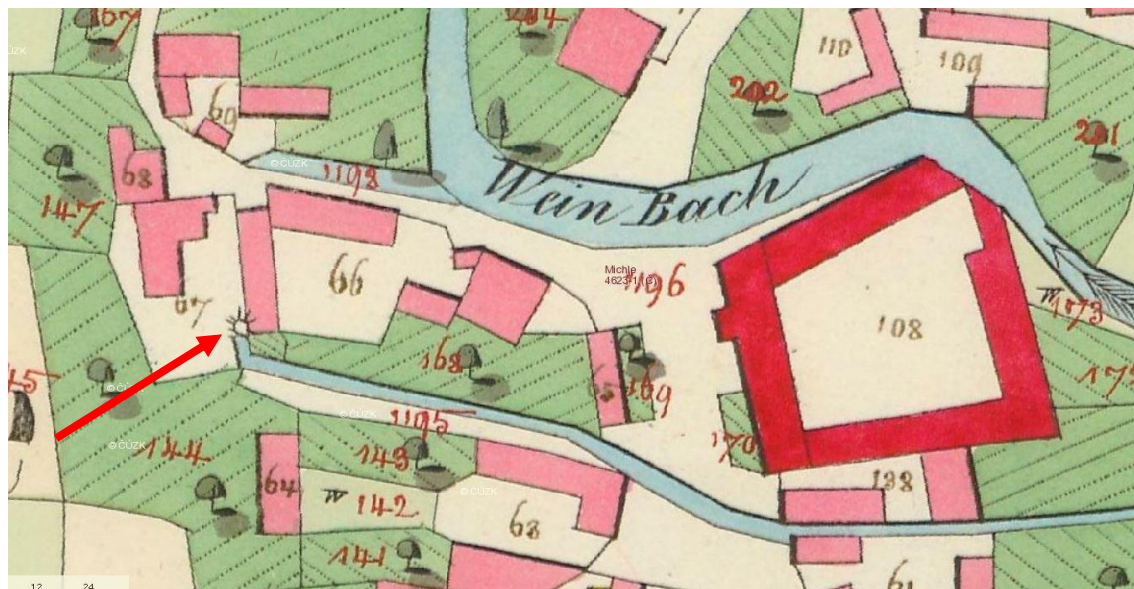
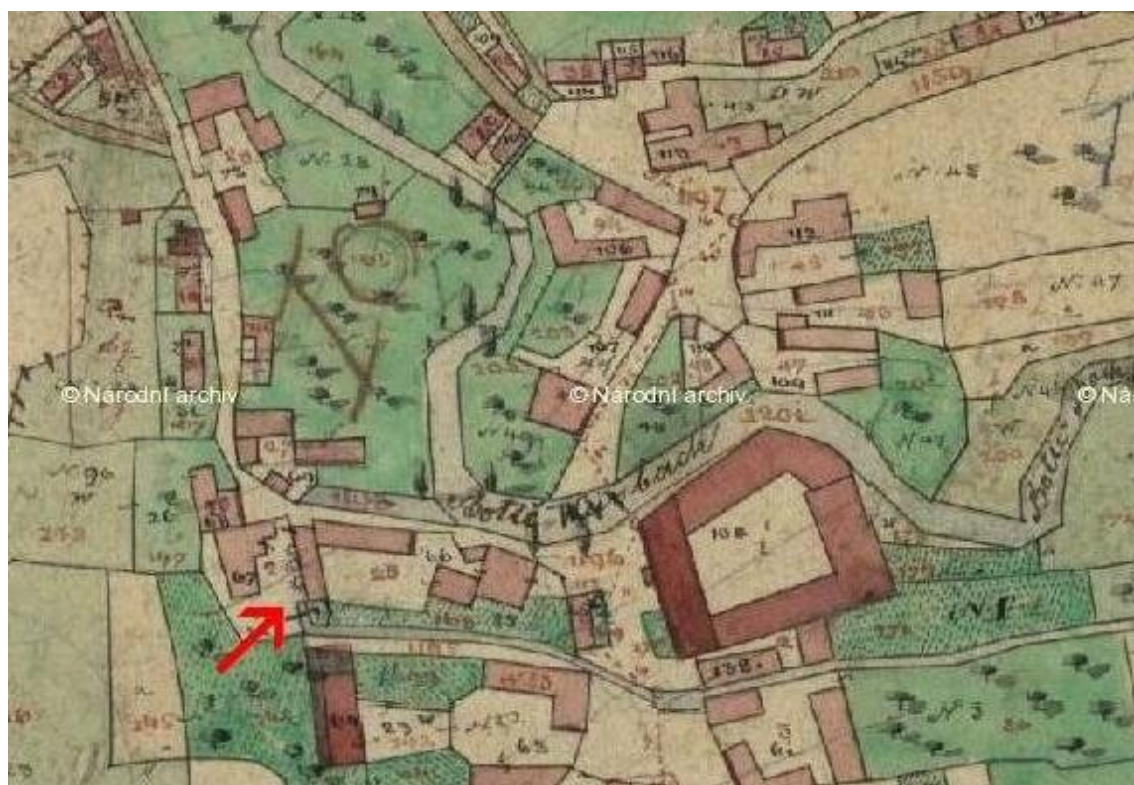
Příloha NZ OPD č. 2

**areál na císařském otisku (nahore) a indikační skice stabilního katastru (dole). Rozdílný je např. počet zobrazených mlýnských kol.**

Podle mapy stabilního katastru je zřejmé, že právě v této části se nacházela vlastní technologická část mlýna – mlýnice s mlýnskými koly (na indikační skice SK lze rozeznat hned tři kola, na císařském otisku pouze jedno). Kola jsou zakreslena na západní straně. Bohužel byla tato nejzajímavější část areálu zbořena někdy během 3. čtvrtiny 20. století, zřejmě kvůli absenci využití. Zachovala se část jihovýchodního nároží zbořené části. Zdivo tohoto fragmentu je z lomového/sbíraného kamene

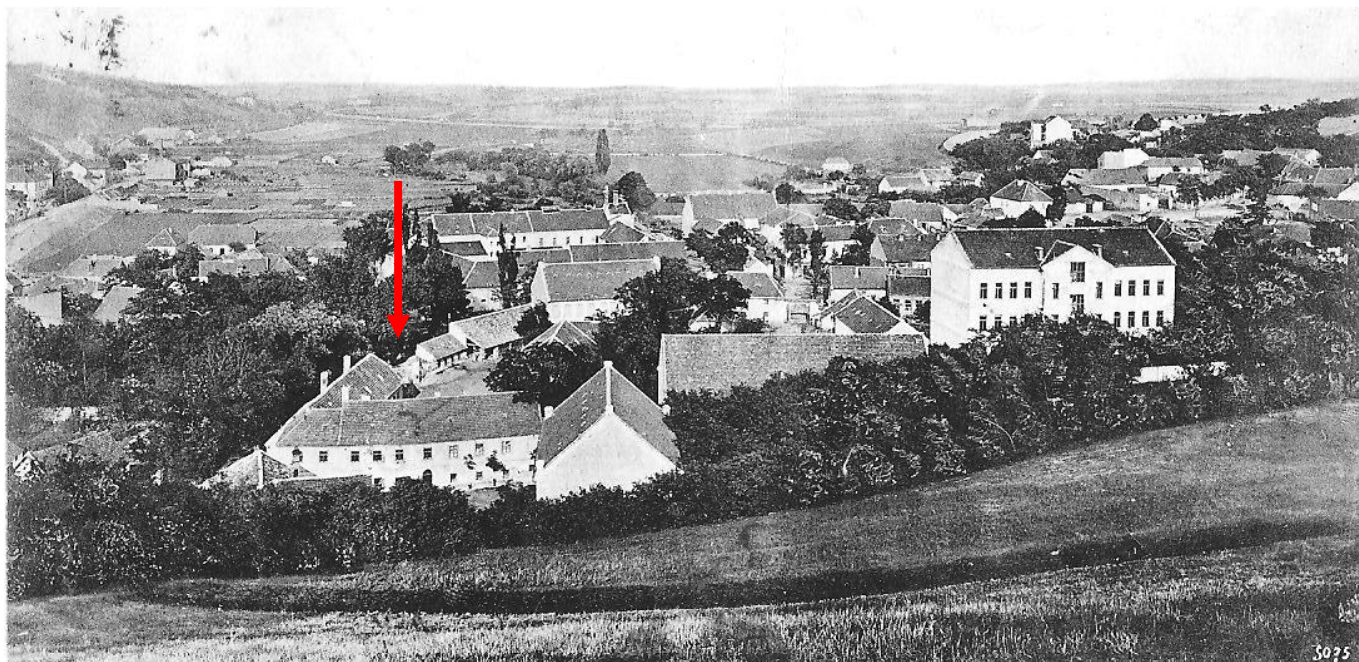
Michle. Celkový pohled.

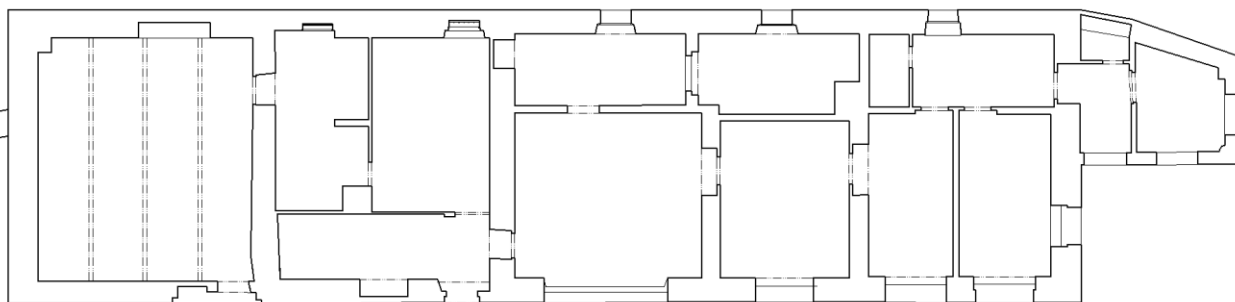
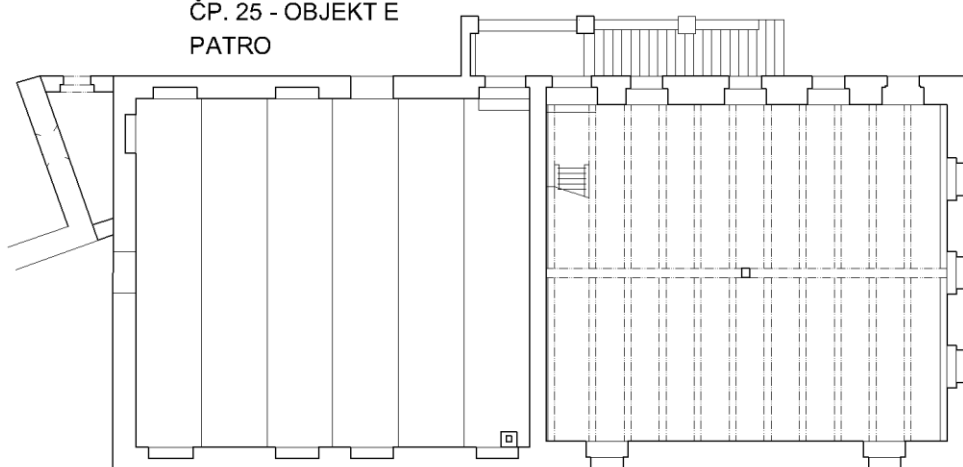
Příloha NZ OPD č. 5

**Púdorys dokumentované západní části areálu – zaměření přízemí objektů A a B, patro objektu E s přístavkem v úrovni přízemí. Do patra objektu A a do přízemí objektu E nebyl v době dokumentace zabezpečen přístup, proto nebyly zaměřeny.**

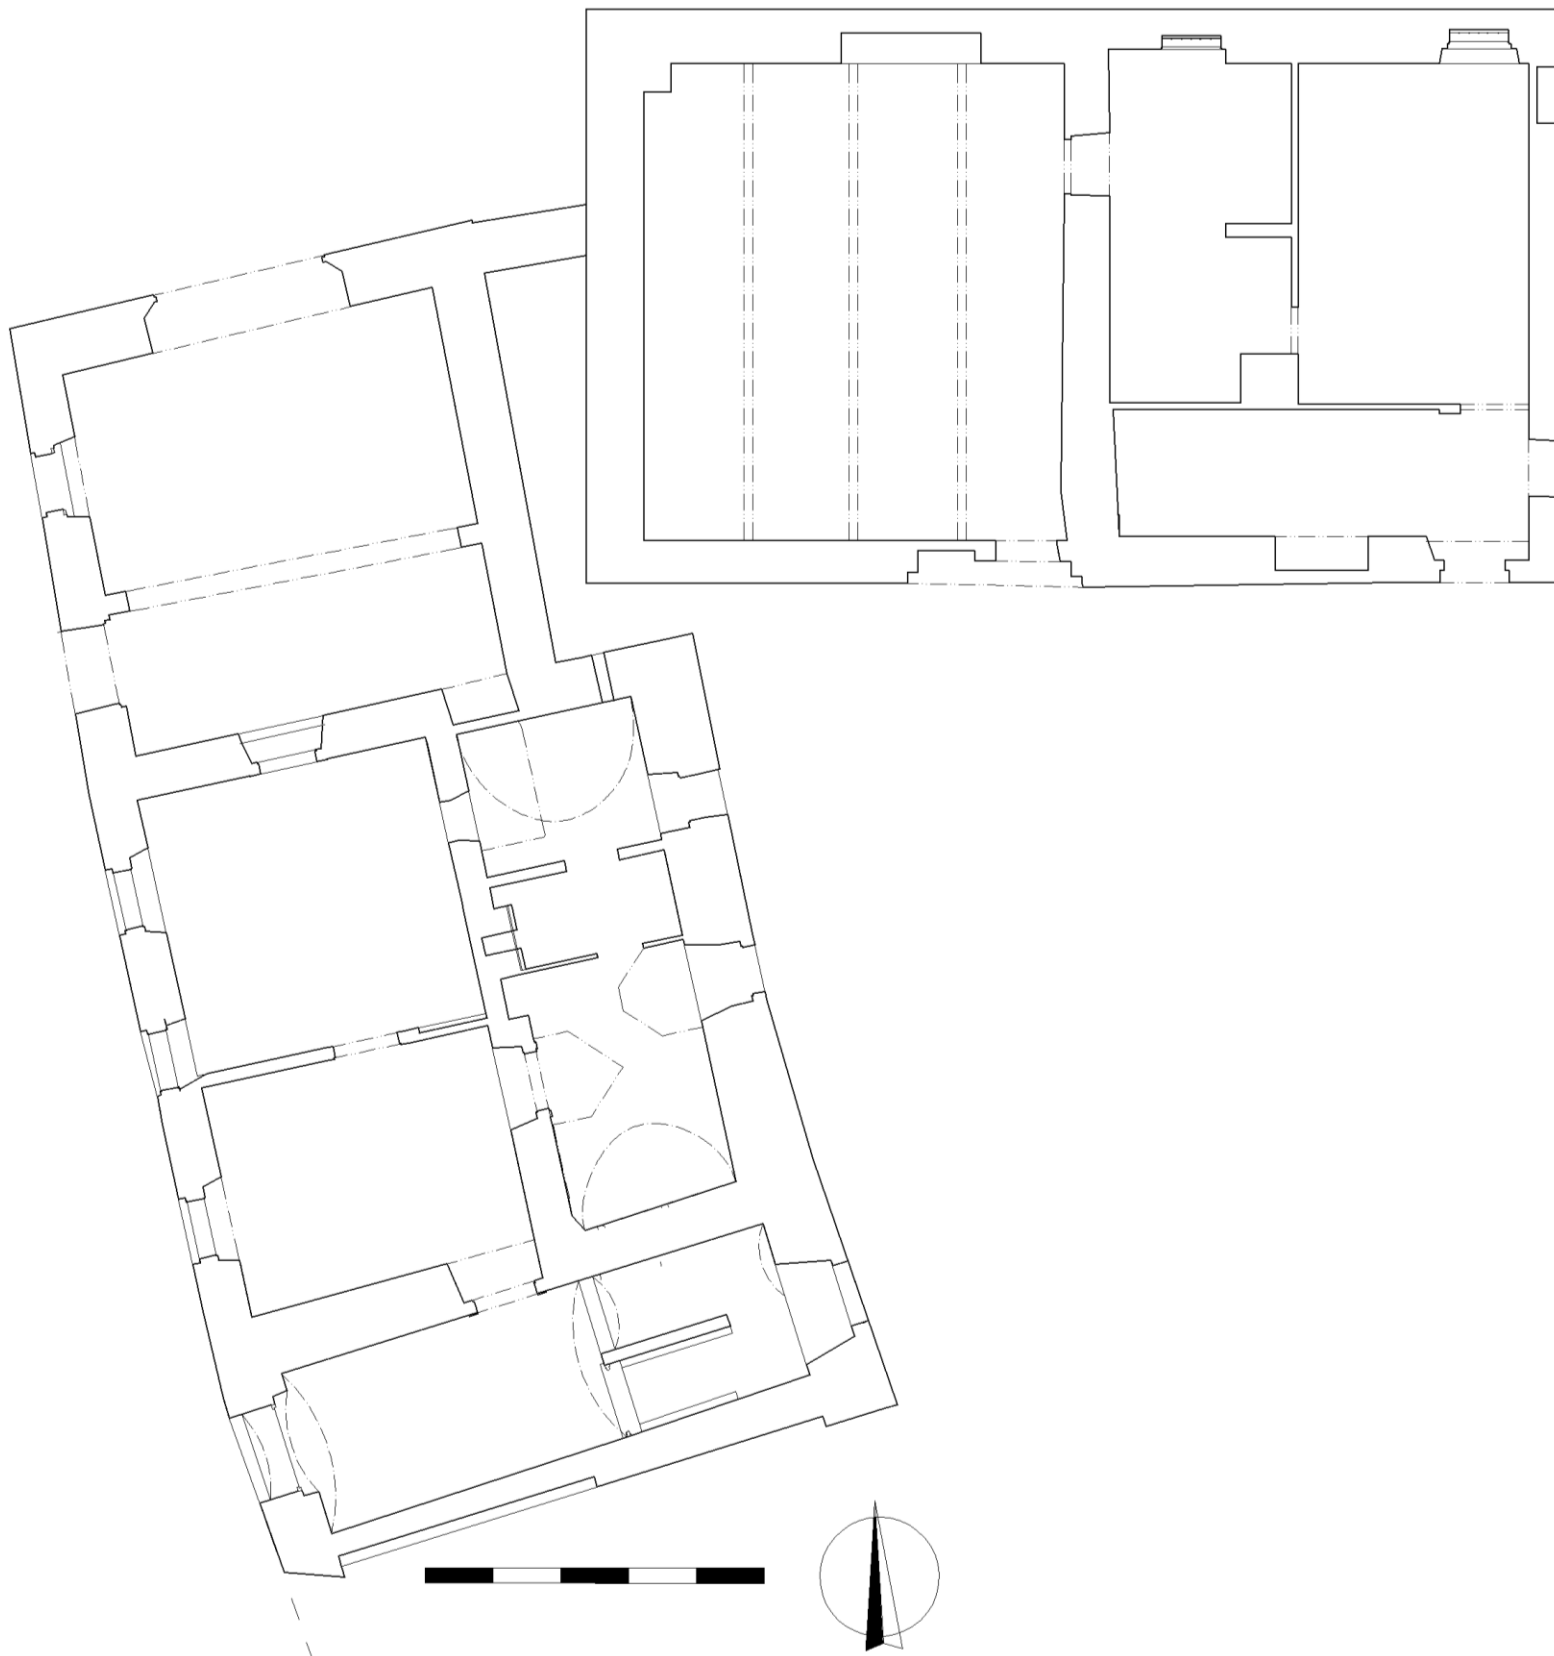
Příloha NZ OPD č. 6

**Půdorys přízemí objektu A (vlevo) a přilehlá část objektu B. Měřítko 1:50.**

Patrový, nepodsklepený objekt se sedlovou, na severní straně zvalbenou střechou je částí původně delšího stavení mlýna, jehož jižní díl byl zbořen po polovině 20. století. Severní část přízemí je tvořena jedinou rozměrnou místností, která byla naposledy využívána jako garáž s vraty v průčelní stěně objektu. Do místnosti dále vedou dveře ze západní fasády, severně od nich dvojité okno. V jižní stěně místnosti je patrná zazdívka rozevřené špalety dveří, které vedly do dalších prostor přízemí. Okno (vnitřní křídla) představuje nejstarší dochovanou výplň v objektu, zavěšeno je na vnějších rohovníkových závěsech, které jsou prostého tvaru, bez dekoru. Střední část dochované dispozice je dvoutraktová. Východní užší trakt je tvořen valeně klenutými místnostmi (všechny ostatní místnosti objektu jsou plochostropé). Valená klenba má nepravidelný profil a vrcholnicí ve směru sever – jih. Klenba má nad dveřmi a oknem pětiboké výseče. Klenba i stěny jsou cihelné. Trakt je dvojicí příček rozdělen do tří místností, každá z krajních je osvětlována jedním oknem ve východní stěně. Jižnější z obou oken, kterému připadá také pětiboká výseč, sloužilo v minulosti také jako vstup. Střední nosná zeď je v prostřední místnosti členěna výstupky a výklenky, indikujícími pozůstatky několikrát upravovaného topeniště. Současný přístup do užšího traktu vede od západu přes jižní část, v minulosti zde existovalo více vstupů – jedna zazdívka dveří je patrná v jižní zdi, další od severu (ověřeno sondou).

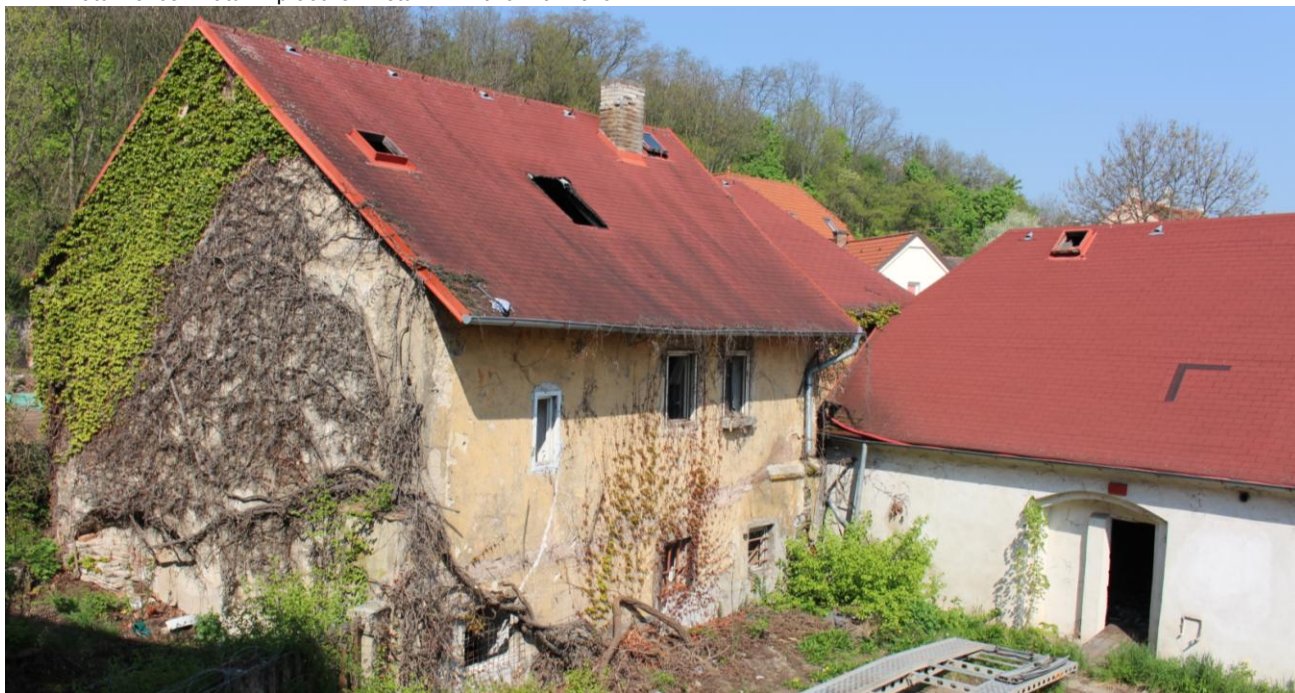
Příloha NZ OPD č. 7

**Pohled na objekty v severozápadní části dvora z patra sýpky. Vlevo štitová stěna, vzniklá odbouráním jižního dílu objektu. V její levé spodní části patrný segmentový pas.**

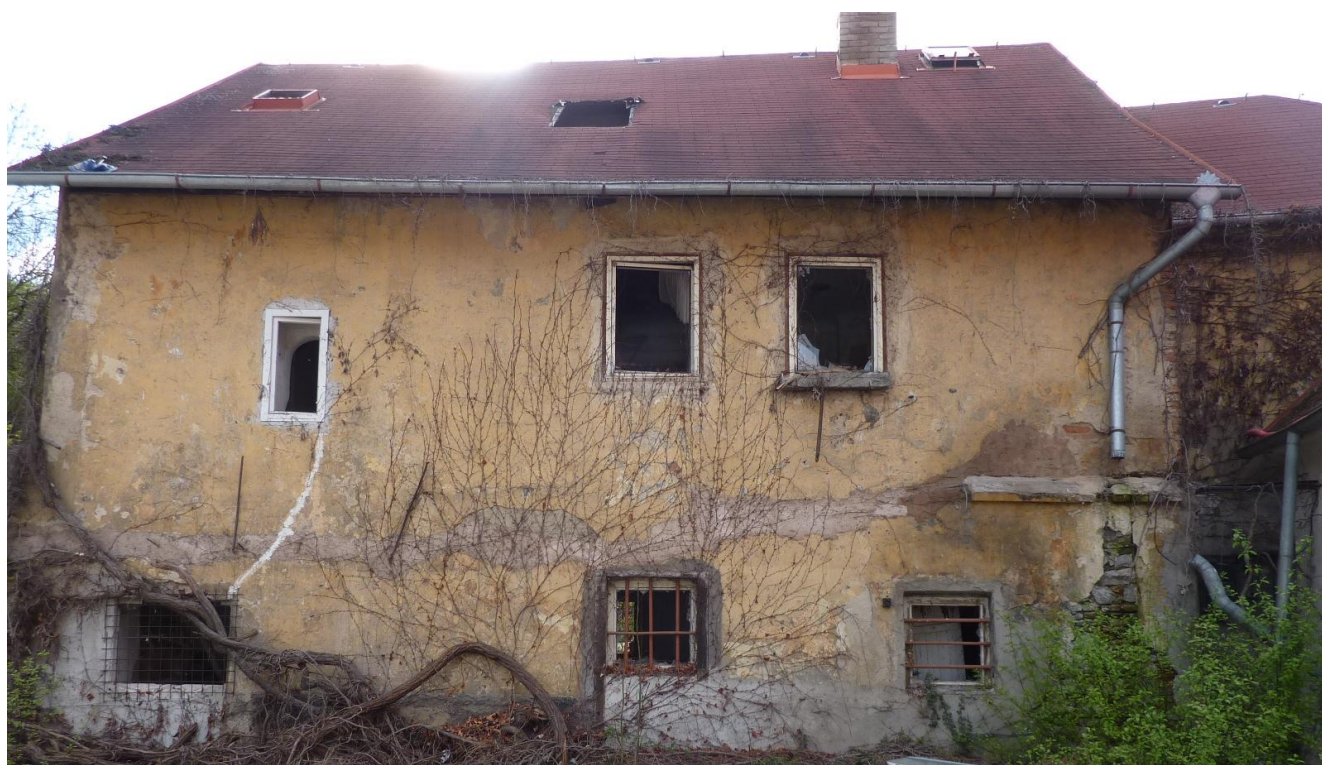
Příloha NZ OPD č. 8

**Východní fasáda západního objektu mlýna. Okno dole uprostřed má dřevěnou (levou) dveřní zárubeň až k zemi.**

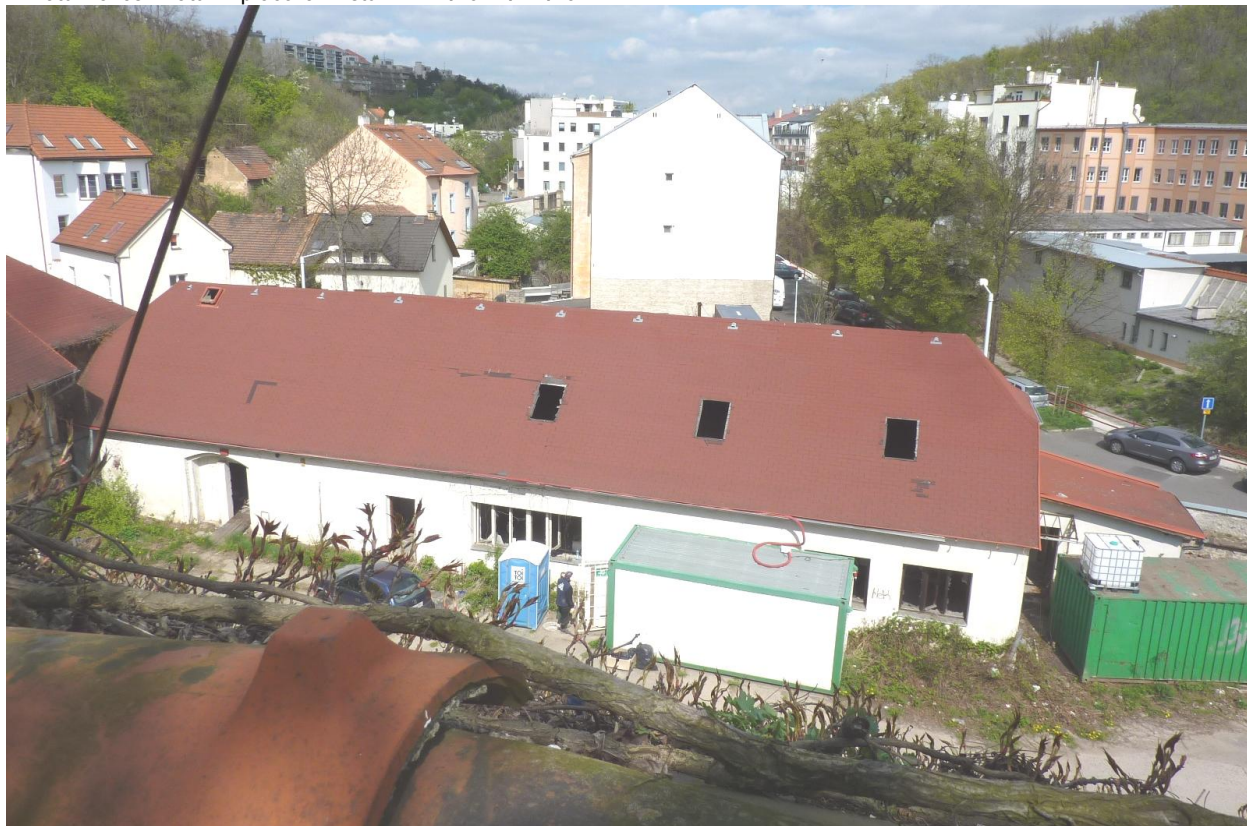
Příloha NZ OPD č. 9

**Severní objekt v pohledu z hřebene střechy jižního objektu (sýpky).**

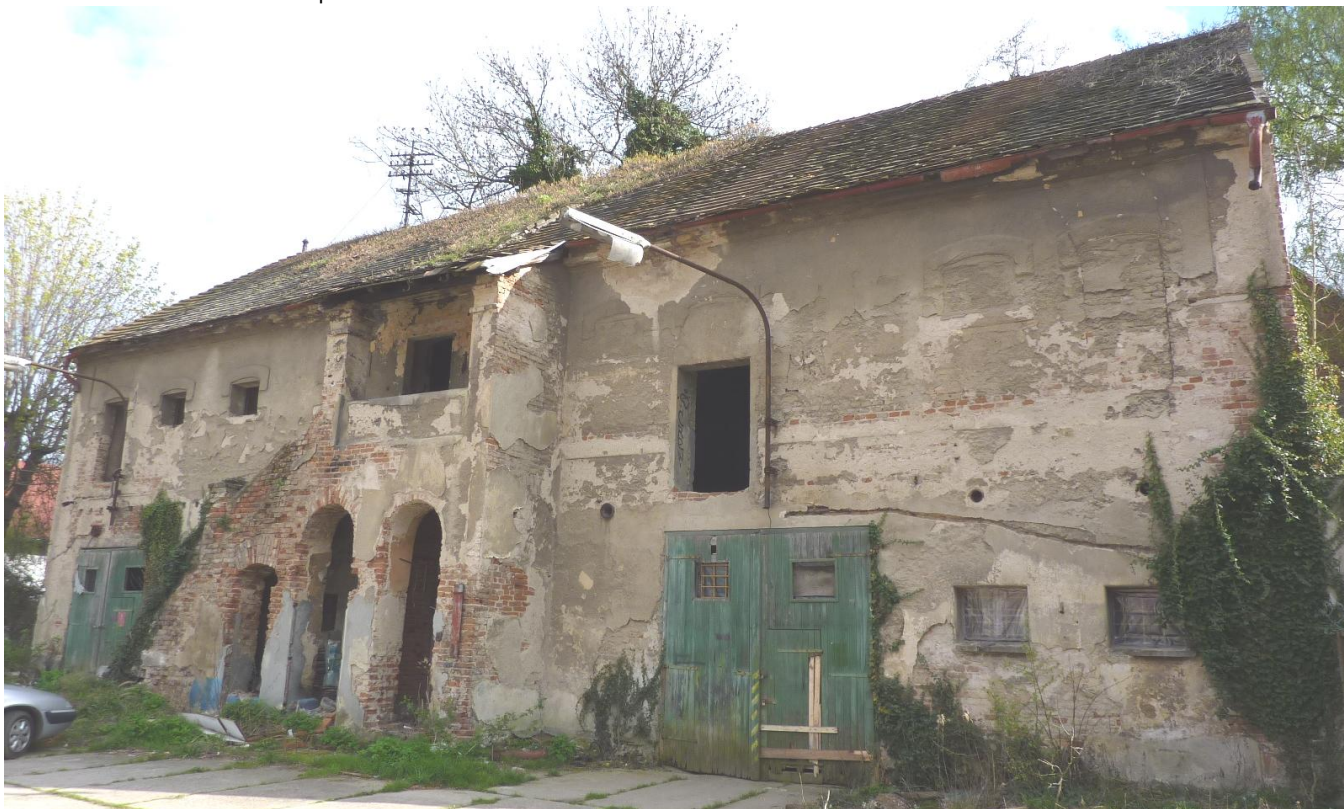
Příloha NZ OPD č. 10

**Dvorní – severní fasáda jižního objektu (sýpky).**

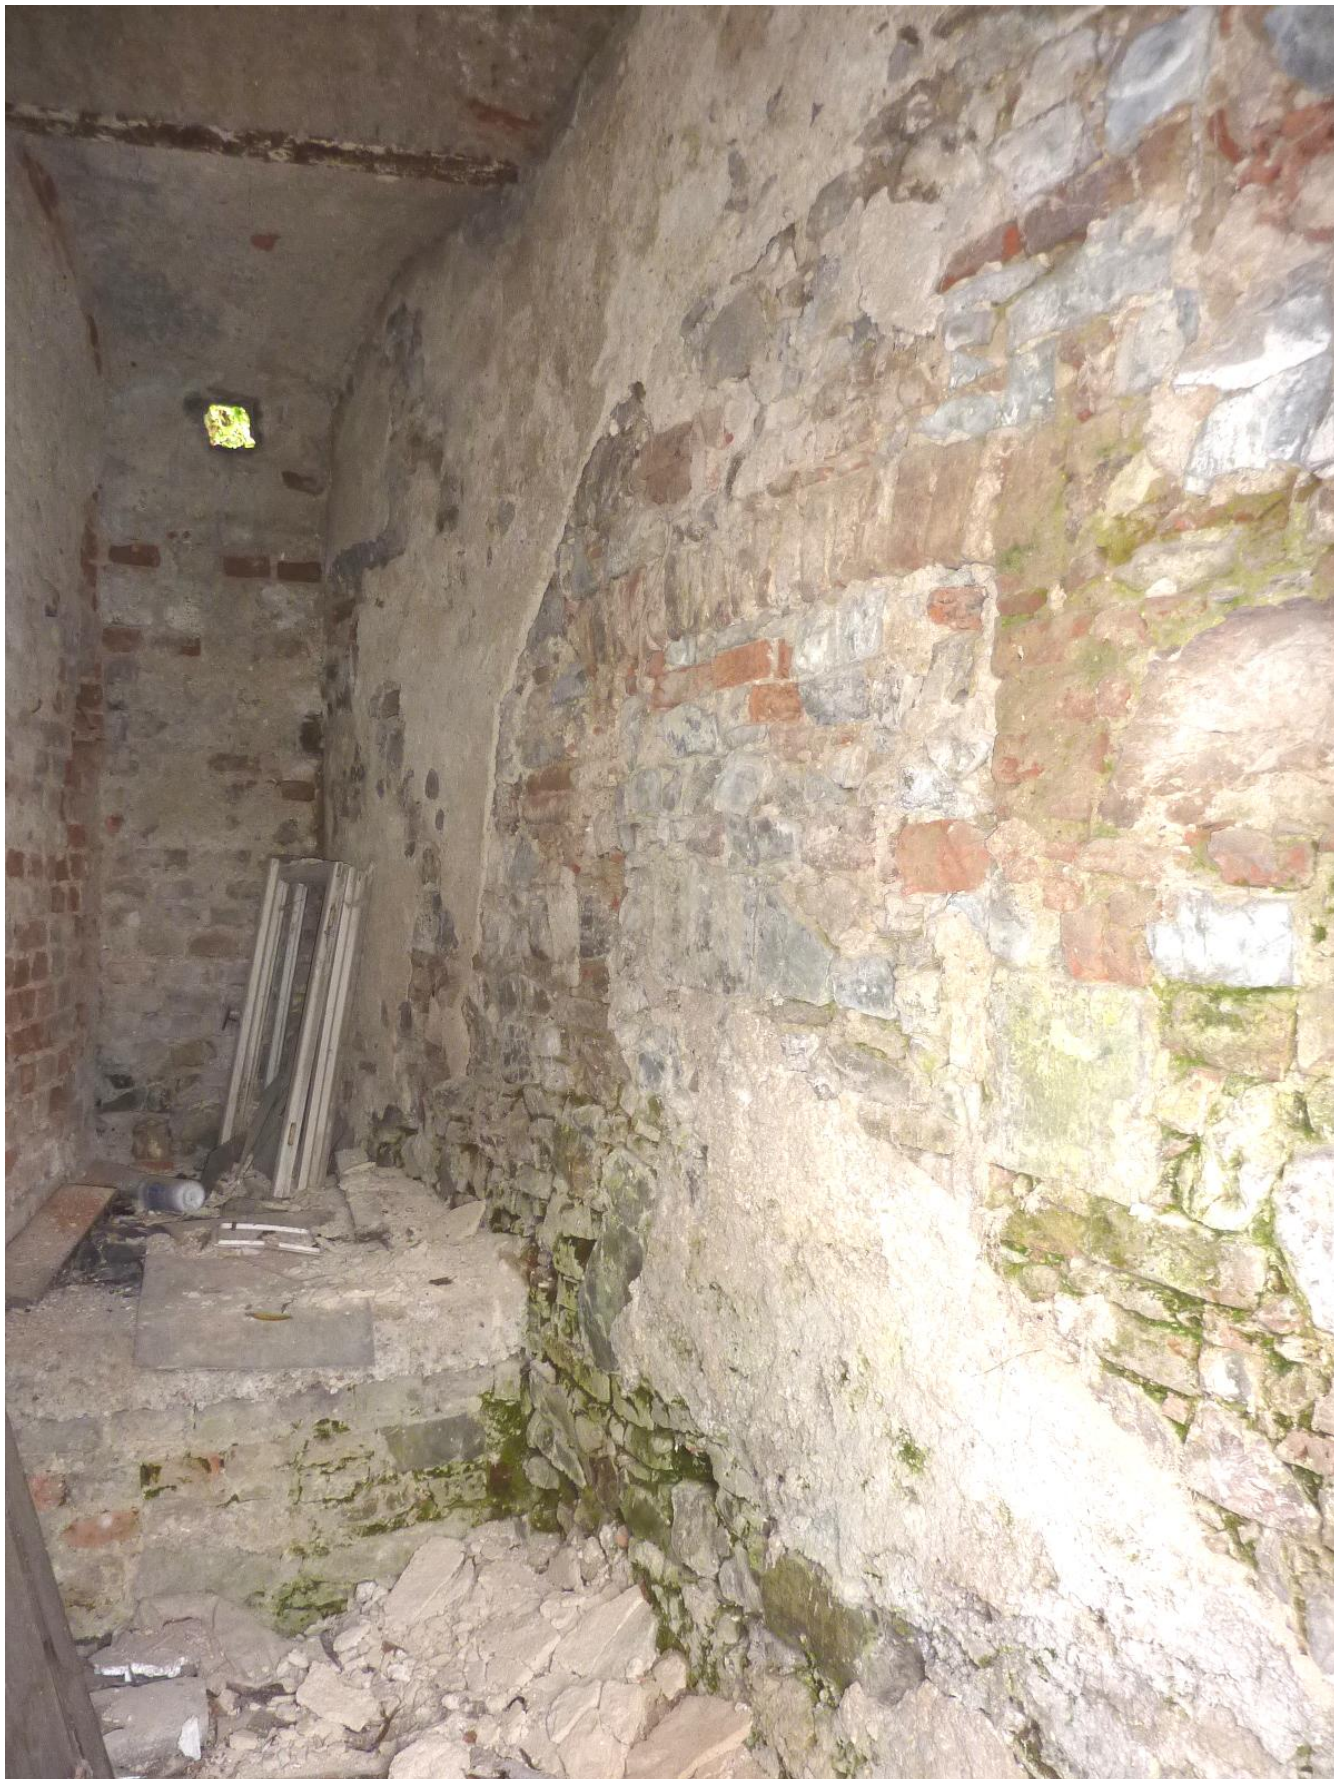
Příloha NZ OPD č. 16

**Prostor schodiště do patra západního objektu z nahlédu – z patra**

15. Pozůstatek jihovýchodního nároží zbořené jižní části východního křídla objektu (exteriérový líc východní stěny skrytý v mladším přístavku)
16. Prostor schodiště do patra západního objektu

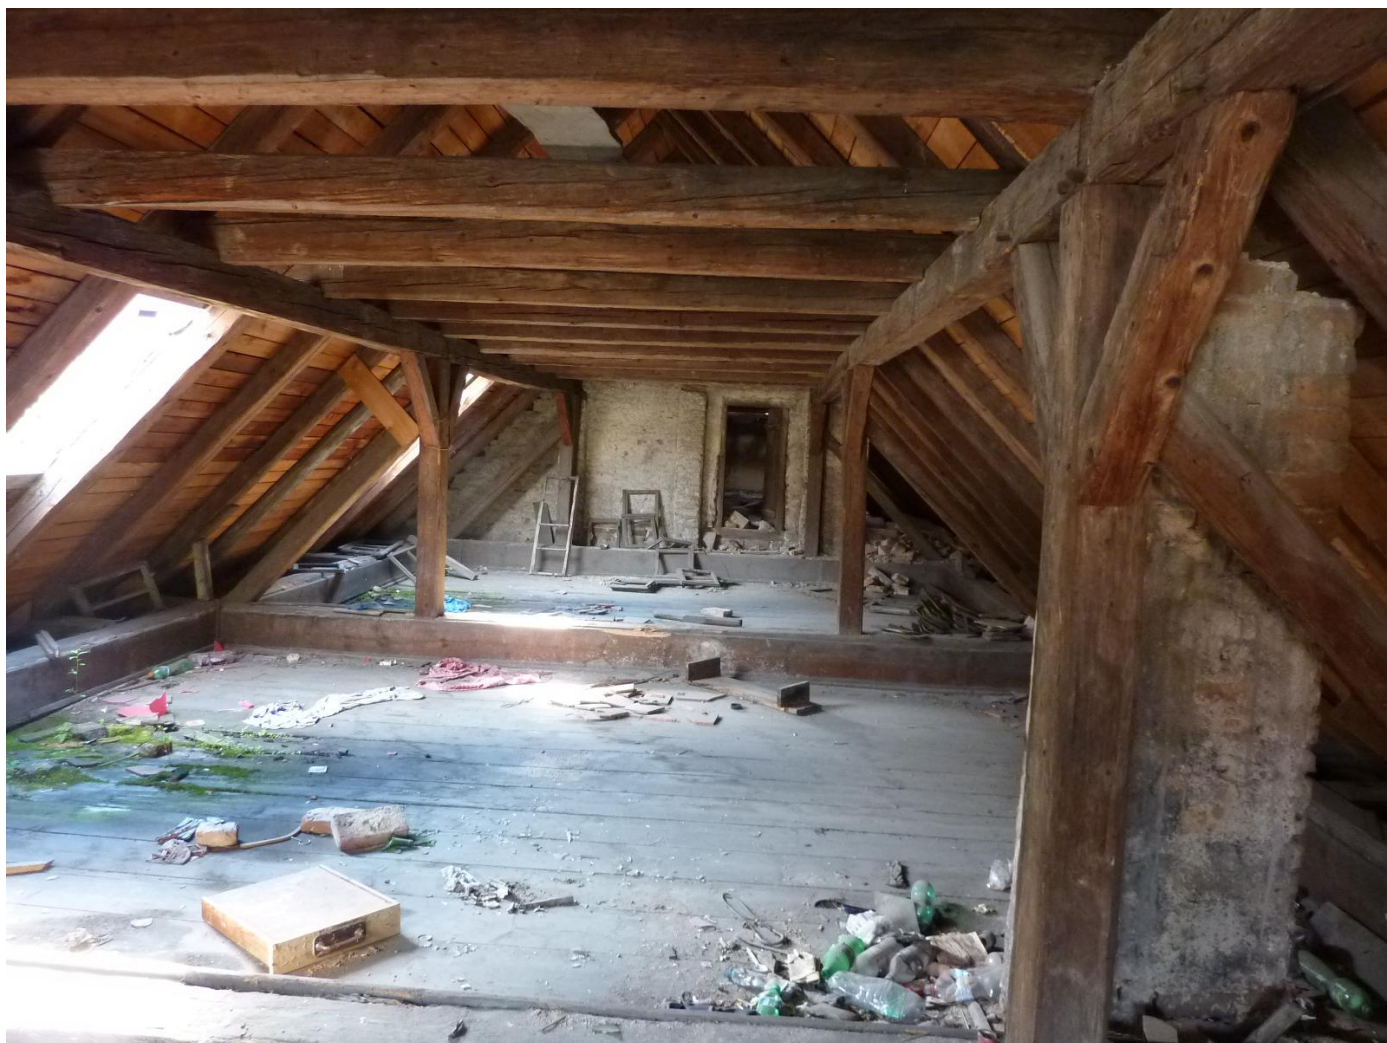
Příloha NZ OPD č. 22

**Sýpka v patře jižního objektu, východní prostora, stopy užívání – počítání na středním sloupku**

22. Sýpka v patře jižního objektu, východní prostora, stopy užívání – počítání na středním sloupku
23. Sýpka v patře jižního objektu, východní prostora, stopy užívání – počítání na středním sloupku

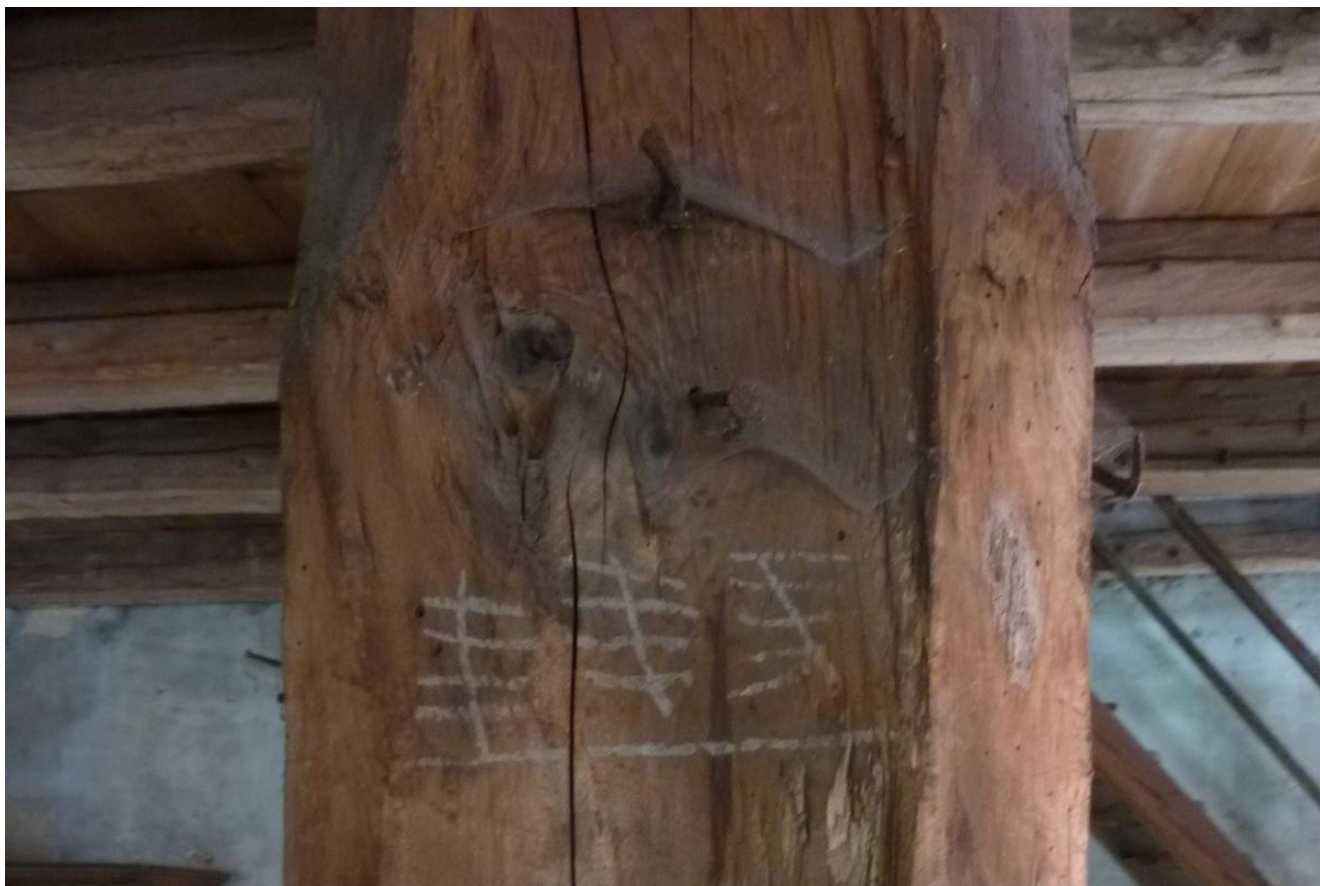
Příloha NZ OPD č. 23

**Sýpka v patře jižního objektu, východní prostora, stopy užívání – počítání na středním sloupku**

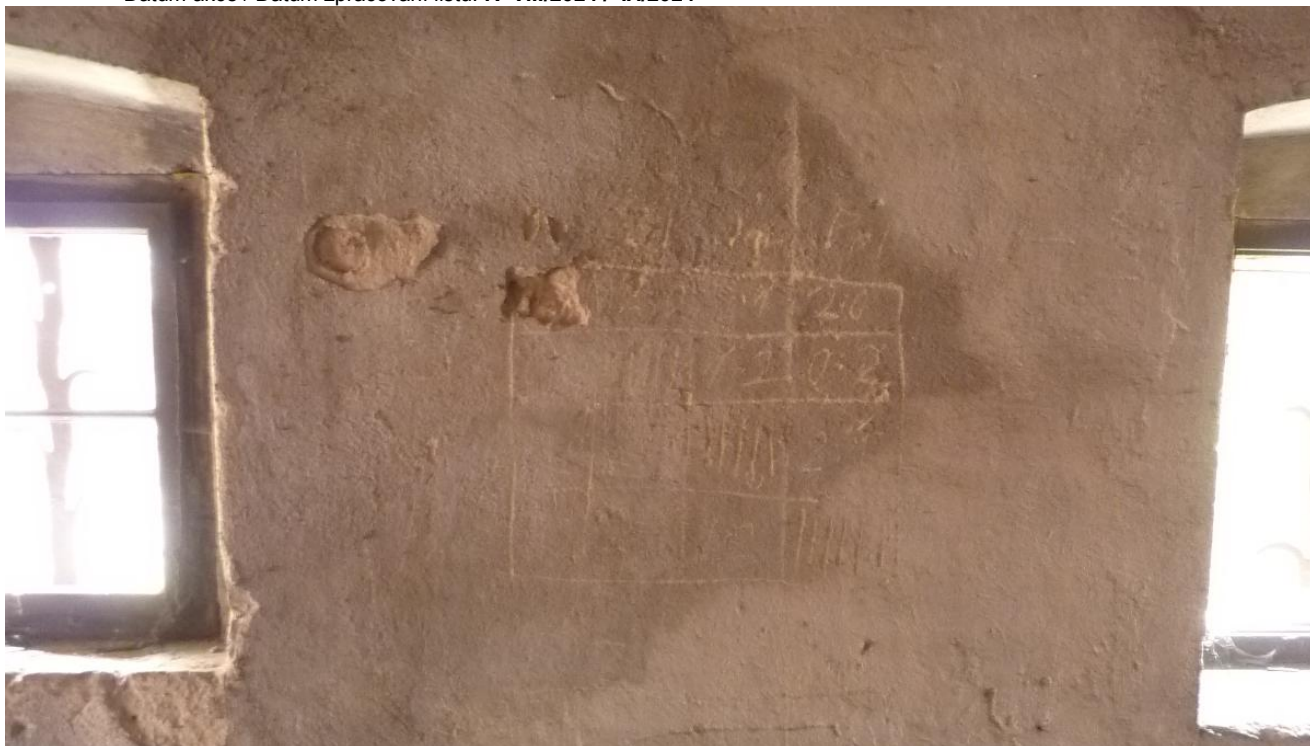
Příloha NZ OPD č. 24

**Sýpka v patře jižního objektu, východní prostora, stopy užívání – počítání mezi okny východní zdi**
