| Evidenční list nemovité památky | | Ústřední seznam kulturních památek ČR | | | |
| Název (označení) památky<br><b>areál vily čp. 1837 zv. Schichtova</b><br><b>1. vila čp. 1837 zv. Schichtova</b> | | Schválení zápisu/rozhodnutí o prohlášení<br>prohlášeno rozhodnutím<br>MK 10559 / 2014 OPP z 24. II. 2014 | | Součást | Ochranné pásmo |
| Slohové a časové určení<br>neobarokní z 20. let 20. století | | Autorské určení<br>ústecký arch. Paul Brockardt (*8. I. 1882 Coburg, +1941 Praha)<br>stavební práce: ústecká firma Alwin Köhler & Co. | | | Stavební (funkční) typ<br>vila<br>kód AA041 |

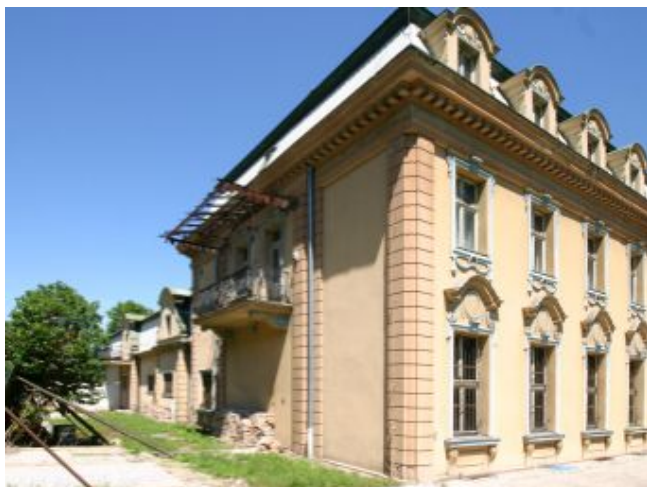
západní průčelí obou křídel budovy, pohled od jihozápadu, vpravo část jižního průčelí hlavního křídla  
foto: Marta Pavlíková, 17. VI. 2010

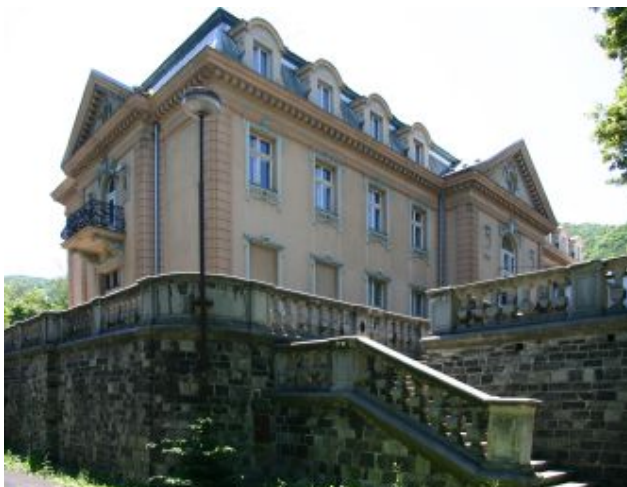
hlavní jižní křídlo budovy, pohled od severovýchodu na jeho východní a část severního průčelí  
foto: Marta Pavlíková, 17. VI. 2010

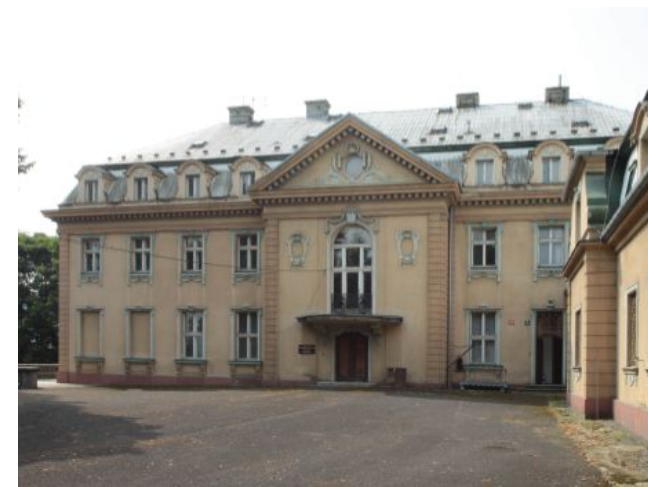
severní vstupní průčelí hlavního jižního křídla, pohled od S, vpravo východní průčelí vedlejšího provozního křídla  
foto: Marta Pavlíková, 17. VI. 2010

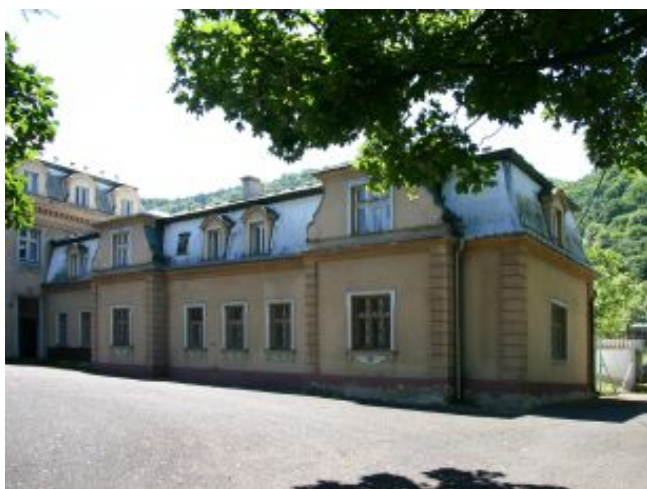
západní křídlo budovy, pohled od severovýchodovýchodu na jeho východní a severní průčelí, foto: Marta Pavlíková, 17. VI. 2010

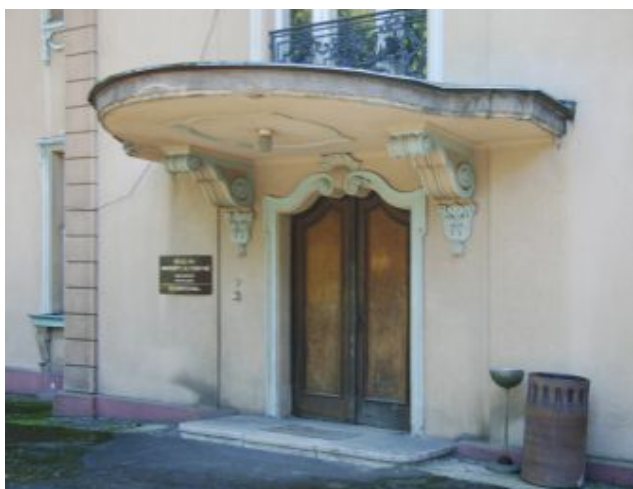
severní vstupní průčelí hlavního jižního křídla, detail hlavního portálu, pohled od severozápadu  
foto: Marta Pavlíková, 17. VI. 2010

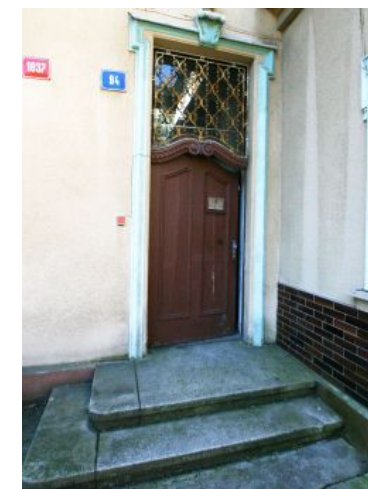
severní vstupní průčelí hlavního jižního křídla, detail portálu vstupu pro personál, pohled od severu  
foto: Marta Pavlíková, 17. VI. 2010

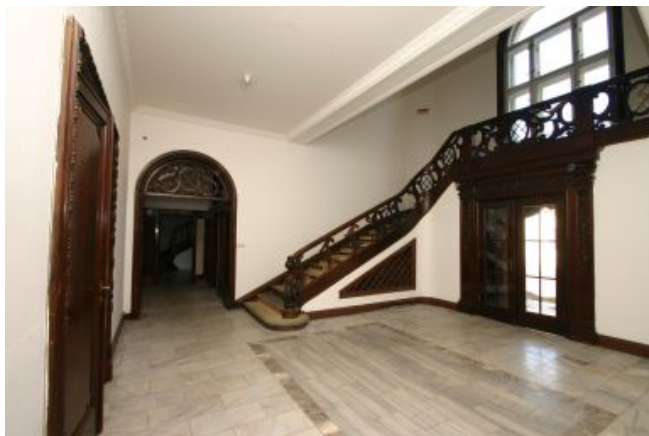
**Interiér přízemí.** Hlavním vstupem ze severního průčelí se vstupuje přes menší zádveří (s předsazenými zakulacenými kouty a s další obdélnou vpadlinou pro rohož) do velké prostorné haly probíhající přes obě podlaží vily. Hale dominuje reprezentativní dvouramenné schodiště do patra (s mezipodestou nad zádveřím), kde ústí na prostornou podestu, která je obdobně jako schodiště opatřena bohatě řezbářsky zpracovaným zábradlím. Na východní a západní straně navazují na halu v přízemí dvě chodby, východní vede k pánské pracovně a západní k postrannímu schodišti, které propojuje hlavní trakt s provozním křídlem. Obě postranní chodby jsou nepřímě osvětleny termálními světlíky nad vstupy prolomenými v severní stěně, východní má valenou klenbu s výsečemi zdobenou štukovými rámci s akantovými motivy a boční stěny obložené původní textilní tapetou v hnědozeleném tónu, která je přichycena v horní i dolní části bohatě profilovanou dřevěnou lištou. Podlaha haly i obou chodeb je provedená z šedého a růžového leštěného mramoru. V ose hlavního vstupu jsou v jižní stěně haly dvoukřídlé dveře do „hudebního“ sálu, jedné z nejhonosnějších místností vily, která je přes zašupovací dveře propojená na západní straně s jídelnou a na východní straně s „rokokovým“ salónek. Směrem do zahrady je sál rozšířen v půdorysu půlkruhovým přístavkem, který odděluje dva pilíře a dva pilastry s korintskými hlavicemi a sokly zdobenými zlacenými akanty a žebrovaním. Opět v ose hlavního vstupu je mezi čtyřmi velkými půlkruhem zaklenutými okny přístavku prolomený prosklený vstup na jižní terasu. Jednotlivé vstupy do sálu ze sousedních místností mají po stranách pilastry (obdobné jako výše uvedené) a jejich supraporty jsou doplněny štukovými reliéfy s hudebními motivy: nade dveřmi do jídelny jsou vyobrazeny dudy, nad vstupem do „rokokového“ salónku je motiv houslí,

hlavní jižní křídlo budovy, interiér přízemí,  
schodišťová hala, pohled k severozápadu,  
foto: Marta Pavlíková, 17. VI. 2010

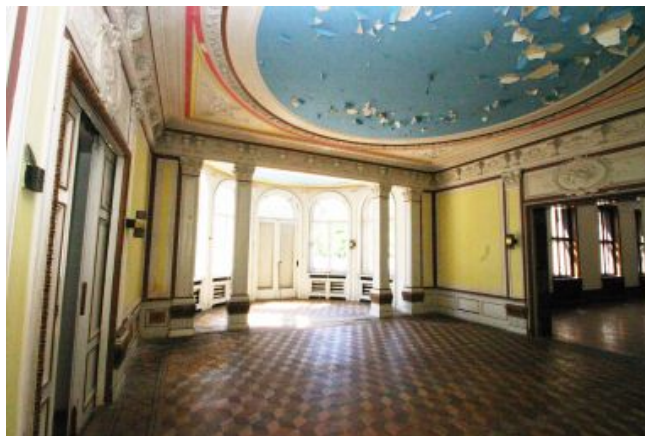
směrem do haly tamburína. Strop sálu je zdobený velkým kruhovým zrcadlem orámovaným dvěma reliéfními pásy s motivem růží, zatímco cvikly vyplňuje rozvilinový dekor. Pod stropem probíhá široký štukový pás vyprofilovaný do úplného kladí, jehož římsu podírají buď dvojice neb jednotlivé konzoly, které člení jeho vlys na obdélná pole se střídajícím se dekorem růžových věnců a ovocných girland. Podlaha sálu je parketová složená ze čtyř druhů dřeva. Podstatná část plochy tvoří pravidelné šestistěny tvořené třemi kosočtverci z různých dřev a různého směru letorostů. Obvod (borduru) tvoří motiv na koso postavených čtverců lemovaných páskami.

hlavní jižní křídlo budovy, interiér přízemí, hudební  
salon, pohled k jihojihozápadu  
foto: Marta Pavlíková, 17. VI. 2010

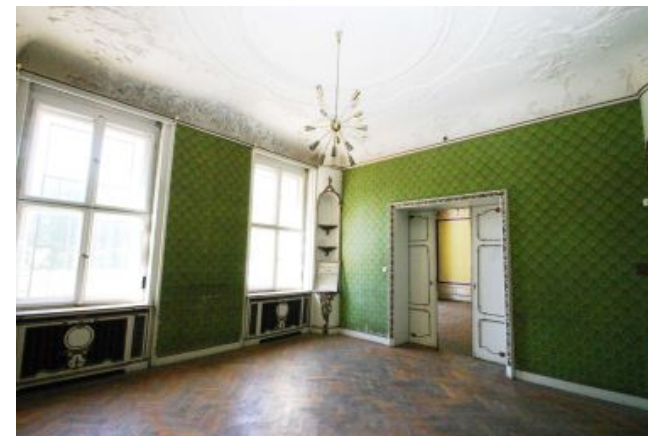
Mezi hudebním sálem a pracovnou je situován o něco menší „rokokový“ salónek, jehož stěny jsou obloženy ještě původní textilní tapetou zelené barvy se zlaceným dekorem. Rohy této místnosti jsou vypouklé bíle lakované a je v nich po konchou zaklenuté nice se zlacenými neorokokovými řezanými šambránami. V nikách je po třech zlacených řezaných neorokokových policích. Plochy strop salónku s bohatou štukatúrou přechází bez oddělení do poměrně velkého fabionu, ve středu má listovcem orámované hladké kruhové zrcadlo, na podlaze do klasů skládané vlýsky. Dveře do pánské pracovny byly nenápadné, potažené textilní tapetou, naopak protější vstup do hudebního sálu je rámovaný bíle lakovaným ostěním se zlacenými motivy akantů a palmet. Zasunovací dveře mají křídla členěná na tři pole orámovaná zlacenou rokokově zvlněnou lištou. Místnost osvětlují dvě okna s mramorovými parapety, pod kterými jsou umístěny radiátory zakryté stylovou výplní.

hlavní jižní křídlo budovy, interiér přízemí „rokokový“  
salon, pohled k jihozápadu  
foto: Marta Pavlíková, 17. VI. 2010

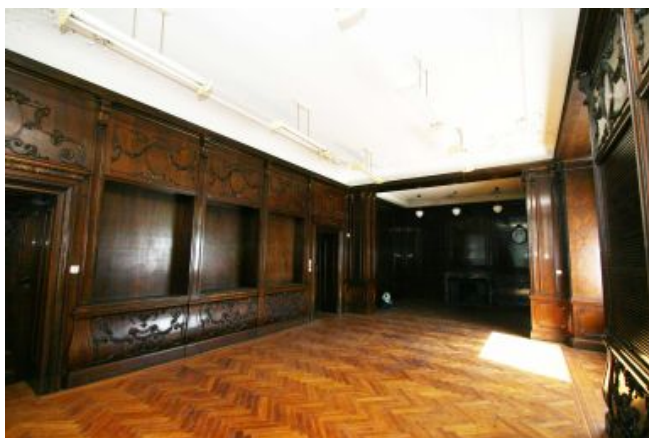
Původní pracovna Jindřicha Schichta (neboli pánský pokoj) umístěná hned za „rokokovým“ salónkem se ze všech místností dochovala nejlépe. Místnost zabírá celou šířku bočního průčelí a je po celém svém obvodu vybavena vestavěnými skříněmi z tmavě mořeného dřeva, které kontrastují s bílým stropem, jehož fabion je oddělen profilovaným rámem přecházejícím v rozích ve štukovou výzdobu z pásků a vegetabilních ornamentů. Z prostoru pracovny je na severní straně vydělena v podobě alkovny menší kuřárna s krbem v severní stěně z žíhaného červeného mramoru, který je opatřený litinovou vložkou zdobenou rozvilinovým dekorem. Jinak hladký strop je místo fabionu opatřen štukovým rámem v podobě bohatě rozvinutého akantového listovce podloženého krátkými kanelurami s píšťalami. Vestavěné skříně v prostoru kuřárny splývají s hladkým obložením stěn, zatímco ve vlastní pracovně jsou úložné prostory členěné pilastry s hlavicemi a mají barokně vyduťované parapety bohatě zdobené dřevořezbou s motivy festonů, úponků a akantových listů. Krycí dvířka jsou zde nahrazena dodnes funkčními stahovacími (též dřevěnými) roletami. Západní stěna pracovny je prolomena dvěma vstupy (do „rokokového“ salónku a do chodby), které jsou zasazeny v bohatě profilovaném ostění s nadedvěrní římsou zdobenou motivem palmet a akantových listů a s vyřezávanou supraportou nad ní. Jednokřídlé rámové dveře obou vstupů o jedné výplni jsou směrem do pracovny zdobené bohatým lištováním doplněným akantovým dekorem. Na opačném konci dispozice vily se v návaznosti na hudební sál (na jeho západní straně) nachází velká jídelna osvětlená z jihu čtveřicí oken. Protější stěna místnosti je na západní straně prolomená dveřmi do přípravné, ze které se dá projít dále do vedlejšího provozního křídla, symetricky k nim jsou umístěny „falešné“ dveře vestavěného příborníku. Oboje dveře jsou identické, jednokřídlé rámové dělené na dvě pole ohraničená profilovanou lištou, v horní části jsou ukončené segmentem a čtvrtkruhem vybranými rohy. Mezi dveřmi je situována rozměrná freska v japonizujícím stylu, která zobrazuje dívku v horské krajině obklopenou antilopami, jeřáby a hejnem hus. Mimo to jsou stěny jídelny členěny obdélnými poli rámovanými štukovými lištami. Fabiónový strop má ve středu velké hladké zrcadlo složitě tvaru lemované profilovanou lištou a rámem. Kolem zrcadla a na fabionu štuková výzdoba z lišt, pásků a akantu, na fabionu doplněná reliéfem atiky s vázami květin a v rozích mušlemi. Pod parapetními okenními deskami z červeného žíhaného mramoru jsou opět umístěny litinové radiátory zakryté rámy s původně asi pedigem vyplétanou výplní.

hlavní jižní křídlo budovy, interiér přízemí, pánský  
pokoj neboli pracovna, pohled k severozápadu,  
vzadu alkovna, v níž kuřárna s krbem,  
foto: Marta Pavlíková, 17. VI. 2010

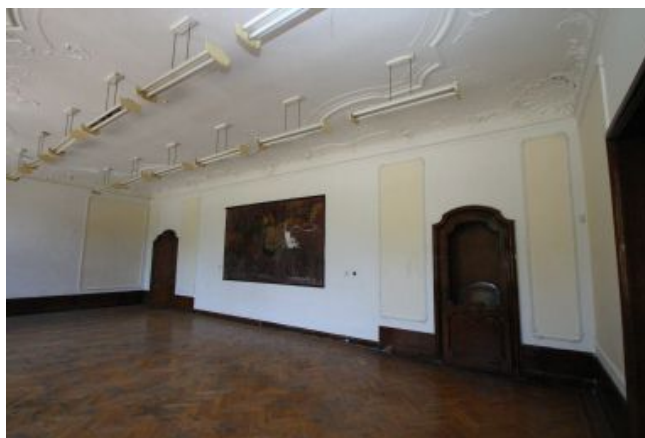
hlavní jižní křídlo budovy, interiér přízemí, velká  
jídlna, pohled k severozápadu  
foto: Marta Pavlíková, 17. VI. 2010

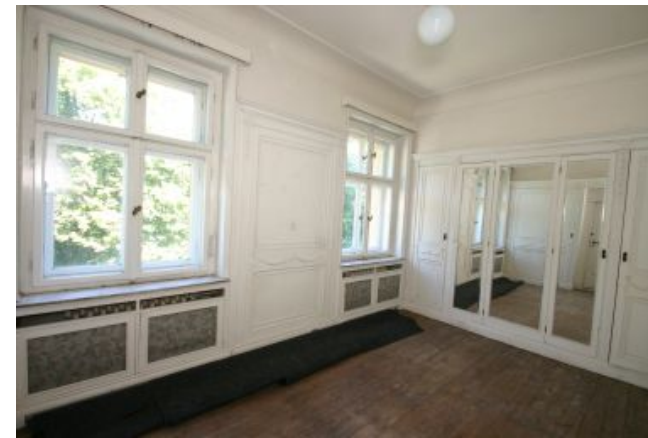
hlavní jižní křídlo budovy, interiér patra, šatna u  
ložnic rodičů, pohled k severovýchodu  
foto: Marta Pavlíková, 17. VI. 2010

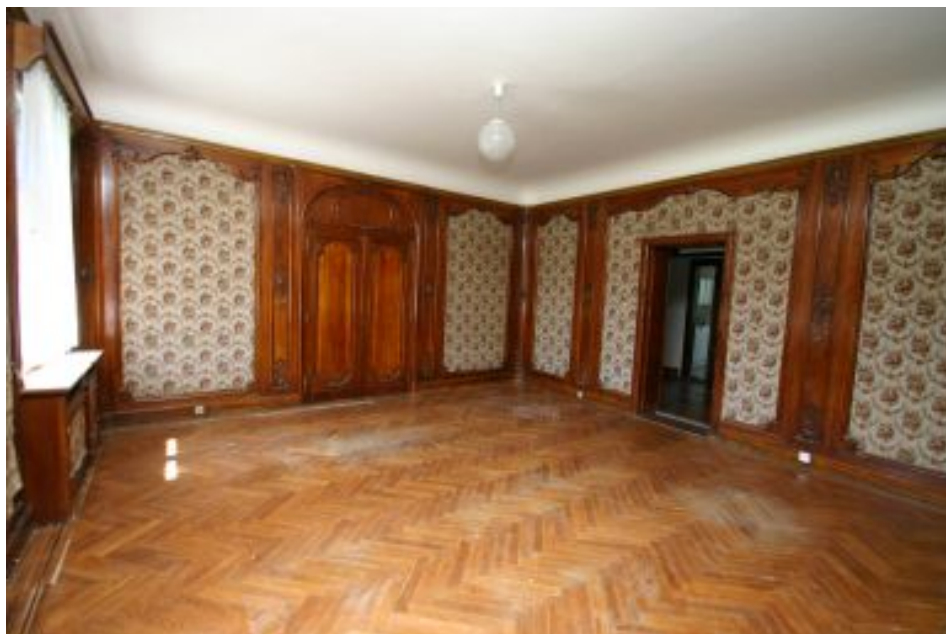
hlavní jižní křídlo budovy, interiér patra,  
dle projektu pokoj synů, pohled k severozápadu  
foto: Marta Pavlíková, 17. VI. 2010

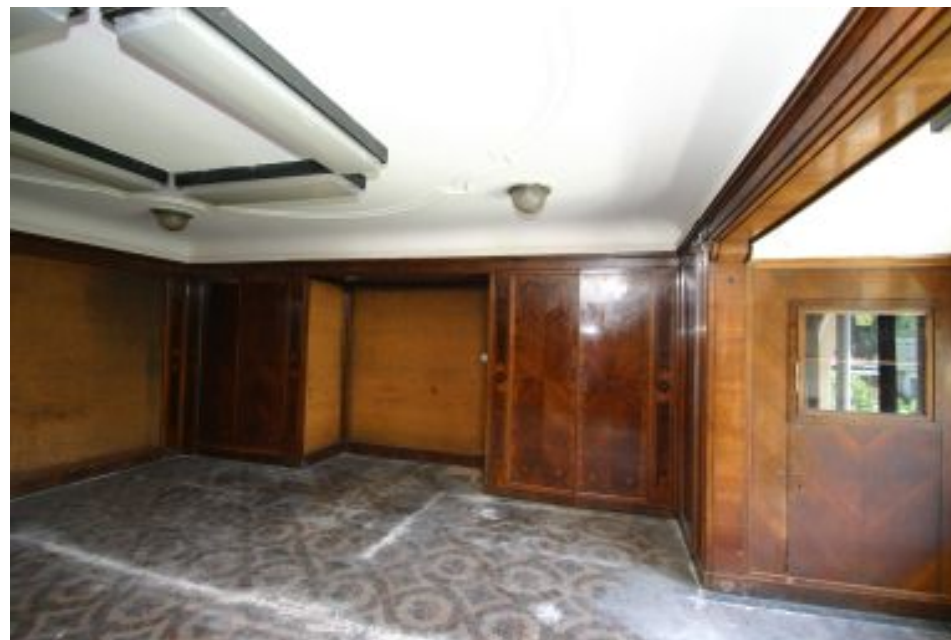
hlavní jižní křídlo budovy, interiér podkroví,  
šatna, pohled k severovýchodovýchodu  
foto: Marta Pavlíková, 17. VI. 2010

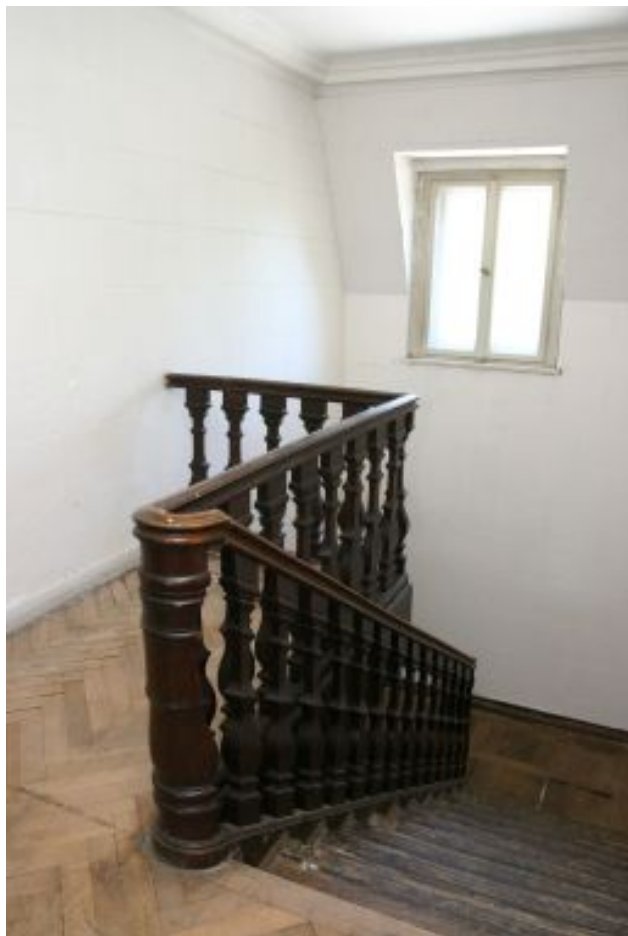
hlavní jižní křídlo budovy, interiér podkroví,  
výhled vedlejšího schodiště, pohled k  
severozápadu

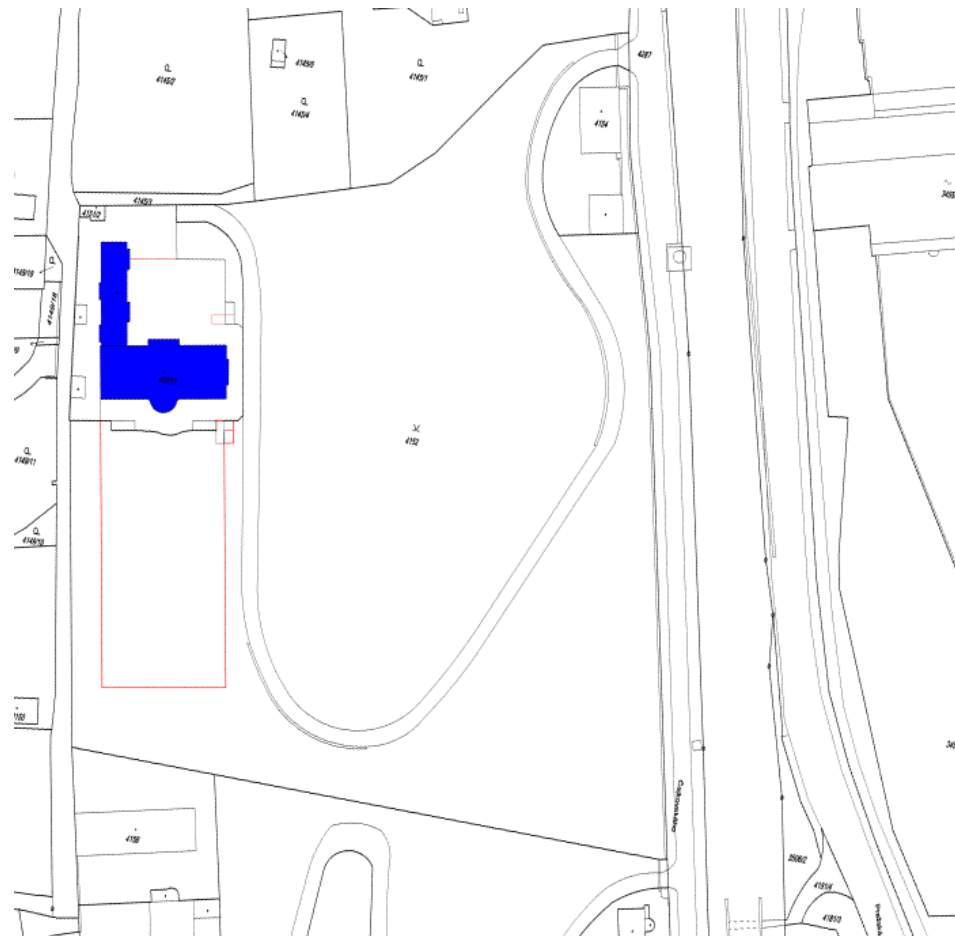
**zákres do katastrální mapy**

(červenými čarami je katastrální mapa upřesněna či doplněna,  
nepatřičné čáry byly ztlumeny do šedi)
