# EVIDENČNÍ LIST NEMOVITÉ KULTURNÍ PAMÁTKY

areál fary

čp. 85

st.p.č.58; k.ú.Všeruby u Kdyně

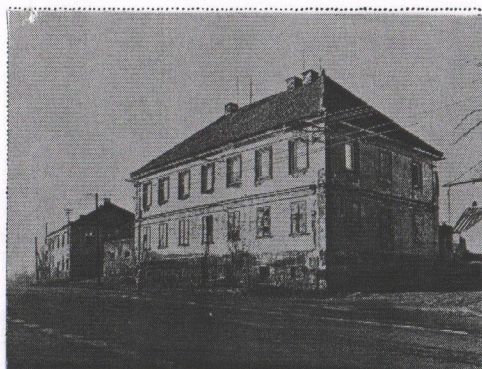
1/ Fara je patrová, rozlehlá budova se sedmi okenními osami v průčelí a třemi ve štítech. Střecha valbová, těžká krytina - drážková taška.

Okna v prvním patře jsou novodobá, dřevěná, stejných rozměrů, jako původní, bez členění. Po výměně porušené profilované okenní šambrány nezačištěny. Přízemní okna původní bez lemování, s parapetní římsou. V uliční části je zvýšené přízemí, v předsazeném soklu sedm okenních os se sklepními okny s mřížemi a slepými zapuštěnými rámy. Stupňová kordonová a korunní římsa, na nárožích lizény s profilací v oblasti říms. Vstup do objektu ze dvora, pravouhlým otvorem s kamenným ostěním.

| <p>13. Stav zachování památky a příp. návrhy opatření:</p> <p>k r.1999 - v objektu obsazeny dva byty, již delší dobu vysekané niky pro elektro-rozvaděče, není prováděna oprava ani údržba, střecha v pořádku.</p> | <p>16. Odkaz na fotografickou dokumentaci:</p> <p>PÚ PLZEŇ</p> |
