| 1. Obec:<br><b>Dřívý</b><br>Osada. | 2. Okres:<br><b>Domažlice</b> | Hodnota<br><b>III.</b> | Zachování | Využití |

# EVIDENČNÍ LIST NEMOVITÉ KULTURNÍ PAMÁTKY

**2057**

**Chalupa**

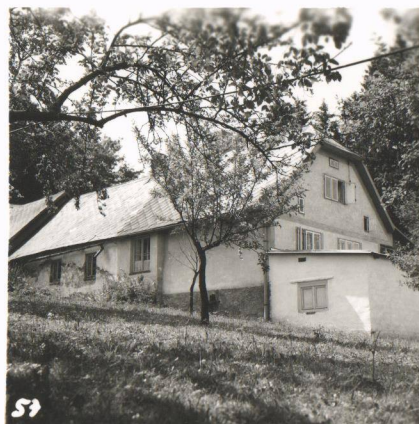
9. Popis památky (včetně sochařské, malířské, popř. i jiné výzdoby):  
V zahradě stojí malá chalupa o 2x6 osách, roubená v kořichu, zčásti zděná, s bedněnou připojenou stodolkou, střecha polovalbová, kryta eternitem. Přední polovina jako zvýšené přízemí nad sklípken, přístupným obdélnými výplňovými dveřmi při levém rohu štítového průčelí a s větracím otvorem v pravé polovině /sklípek tvoří dvě souběžné, kolmo k průčelí valeně klenuté místnosti z omítaného lomového kamene - v pravé místnosti klenba mírně stlačená - spojené navzájem nízkým kamenným obdélným portálkem. Nad předstupující suterénovou částí hladké bílé průčelí se dvěma dvoukřídlými šestitabulkovými okny v lici a štít s podobným okénkem a 2 čtyřlístými postranními otvory. Pravá boční strana má v podezdívce větrací otvor do sklípka, od nároží vpravo část stěny přízemí v kořichu, mírný výstup nad pec v černé kuchyni, dále roubenou část s 1 oknem a svislé prkenné bednění stodolky. Zadní štít /s dveřmi do podkrovní/ i stěna stodolky ze svislých prken, vstupní strana - od leva: u rohu ke stodolce přistavěn nízký kamenný chlévek a nad ním až podstřeší bedněný kurník, dále následující prkenná dvoukřídlá vrata do stodolky a na bílé stěně v kořichu dvě okna /jako v průčelí/, dveře ze svislých prken a opět stejná dvě okna. Před dveřmi kamenné zápraží, se 4 schůdky vpravo dolů. Vstupuje se do síně s trámovým stropem a topinkovou dlažbou /vlevo dřevě-

**19. st. - lidová stavba**

| <p>12. Zhodnocení památky a zdůvodnění ochrany:</p> <p><b>Typická chalupa z lesních dělníků s dochovanou původní dispozicí.</b></p> | <p>15. Odkaz na literaturu:</p> |
| <p>13. Stav zachování památky a příp. návrhy opatření:</p> <p><b>Celkově dobrý stav, udržován uvnitř i zevně ve vzorné čistotě a pořádku.</b></p> | <p>16. Odkaz na fotografickou dokumentaci:</p> <p><b>SÚPPOP /za silné mlhy/<br/>KPS-95810, 95857</b></p> |

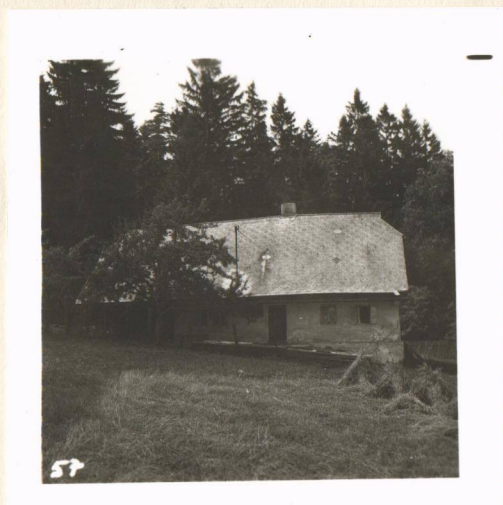
- 9/ né schody na půdu/. Proti sínce černá kuchyň valeně klenutý a z velké části vyplněná pecí s půlkruhovým otvorem v dolní polovině a 2 malými otvory v horní. V levé stěně výklenek pro poličku. Vpravo ze sínky vstup do velké světnice se 2 trámy s okosenými hranami a - mezi nimi - hladkým stropem /vše obéleno/. Souběžně se světnicí z ní přístupná úzká stejně zastropená místnost. Vlevo ze sínky se vstupuje do světnice procházející napříč celou chalupou /1 trám, hladký strop, bílení/ se 2 okny, na vstupním boku a s 1 oknem dozadu. Mezi touto světnicí a stodůlkou - straně do stodoly - soubená neomítaná stěna. Ve stodůlce 3 sloupky, nesou průvlak souběžný se štítovým průčelím, přes ten položeny 4 trámy a na nich povalový strop.
