| Srby | Domašlice | II. II. | | |

# EVIDENČNÍ LIST NEMOVITÉ KULTURNÍ PAMÁTKY

filiální kostel sv. Jana Křtít.

Původně kaple, postavená r.1744, rozšířená a přestavěná r.1756.

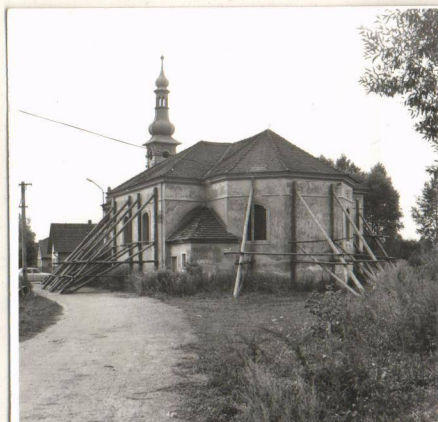
Orientované jednolodí s krátkou příčnou lodí, a polygonálním chórem; nad západním štítem je nízká věž. Střešky jsou sedlové a valbové (tašky), na věži protáhlá cibulová bára s lucernou (plech). Průčelí (lodi) s odstupněnými zaoblenými nárožními členy pilastry, na nárožích zdvojené, jejichž volutové hlavice nesou úseky vlysu nad kterým probíhá kordonová římsa, oddělující průběžný zalamující se vlys a hlavní římsu. Obdélná okna s hlubokými špaletami a odsazenými půlkruhovými záklenky lemuji profilované štukové rámy. Západní průčelí s náky středním risalitem dělí sdružené pilastry, ve 3 pole, opatřené dvojicí nečleněných oválných oken; v ose přizemí je široký, portál s masivním klenákem, doplněný letopočtem "1756". Nad hlav. římsou západního průčelí je vstýčen trojúhelný štít, členěný pilastry, nesoucími do půlkruhu vypnutou římsu a na boku doplněný pilastrami; v jeho vrcholu je umístěna nízká věž, členěná nárožními pilastry, nesoucími úseky kladí, na jejichž římsy dosedají do oblouku zalomené nadokenní římsy. Okna jsou oválná, nečleněná; hlavní římsa je průběžná.

| <p>13. Stav zachování památky a příp. návrhy opatření</p> <p>Stavba trpí vzrůstající vlhkostí z blízké řeky. Statické závady;<br/>nutná oprava omítek a střeš.</p> | <p>16. Odkaz na fotografickou dokumentaci</p> <p>SÚPPOP, Praha<br/>KPS-96 207</p> |
