# EVIDENČNÍ LIST NEMOVITÉ KULTURNÍ PAMÁTKY

2149

BÝV. KLÁŠTER AUGUSTIÁNŮ -  
POUSTEVNÍKŮ /eremitů/

Zřícenina býv. klášterního kostela  
Zvěstování P. Marie při zámku  
/býv. klášteře augustiánů/  
nř

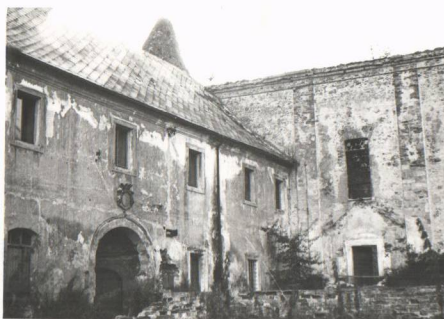
Z někdejších tří nádvoří první a třetí prakticky zaniklo. Jižně od věže polozříceného kostela se zachoval úsek obvodní zdi s nepoužívanou branou v žulovém půlkruhově ukončeném portále s vyžlabkem a okosením /vrata klasovitě skládaná z prkének/ a další fragmenty zdiva. Bývalý klášterní objekt tvoří dnes čtyřúhelník zděných omítaných patrových budov kolem druhého nádvoří, do jehož východního křídla v severní polovině vrůstá západní průčelí kostela. Střechy sedlové, kryté eternitem. Ve východním a západním křídle průjezd, při jižním křídle zevně na zděných arkádách dřevěná prosklená veranda a arkýř. Vnější a vnitřní průčelí /= do dvora/ hladká, pouze s hlavní římsou a - zevně - s omítkovým nárožním kvádrováním, okna vesměs v obdélných kamenných ostěních nebo štukových šambránách orámovaných jednoduchou římsou, snad lištou? Východní průčelí východního křídla na straně do 1. dvora, obestavěné montovanými kůlnovými stavbami, má 7 os. Uprostřed přízemí půlkruhově zakončený, lištou rámovaný portál a nad ním tesaný znak /na plášti pod korunou oválný štít, v něm ve zlatém poli kosmo červená řeka/\* Jižní průčelí jižního křídla o 12 osách stojí na vysoké šikmo skloněné tarasní zdi. Před 9. a 10. osou přízemí /zde

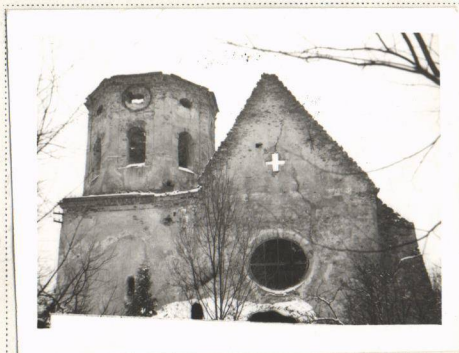
Orientované jednolodí s podélným, ploše uzavřeným chórem, k němuž na jihu přiléhá dvoupatrová věž, v současné době bez střech. Loď člení ploché lisény, nesoucí průběžný vlys a hlavní římsu, v 5. poli vyplněných vysokými obdélnými okny v malovaných rámech. V ose jižního průčelí je kamenný pravohlí profilovaný portál, původně krytý předsíní. Západní průčelí, vytvářející ve východ. rameni ambitu mělký mesalit, je členěno stejně ve 3 poli a ukončeno vysokým trojúhelným štítem, opatřeným třemi nad sebou řazenými eliptickými okny. V ose přízemí je bohatě profilovaný kamenný portál s ušima, doplněným řístony, se střední volutou, položenou přes boltcovou kavitu s citátem žalmu. Portál doplnují předložené pilastry, nesoucí úseky vlysu s letopočtem "1691" a monogramy "JHS" a "MRA"; na ukončující římsě rozlomený štít a uprostřed plastický znak kláštera, planoucí srdce pod mitrou a opatskou berlí. Po stranách portálu dvojice pravohlíhých oken. Chrávle pouze hladké člení malované nárožní lisény a ukončuje vysoký štít s průduchem ve tvaru kříže; ve vých. stěně velká

Stavba od doby požáru nezajištěna
