# EVIDENČNÍ LIST NEMOVITÉ KULTURNÍ PAMÁTKY

Kaple sv. Václava

Na návsi, st.p.216, k.ú. Chodská Lhota

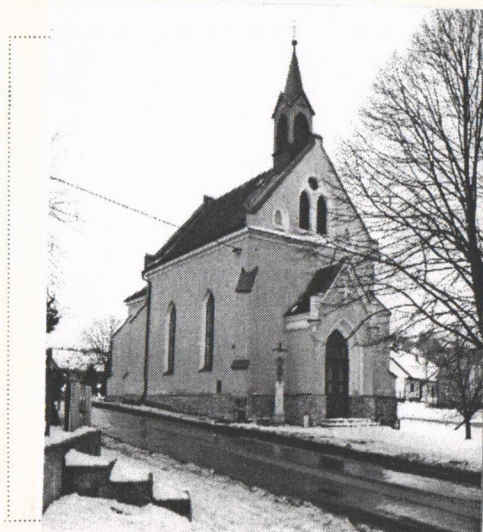
Kaple je postavena uprostřed obce na svažitém terénu směrem k západu.

Lod' je obdélného půdorysu s užším čtvercovým presbytářem, ke kterému je na východě přistavěna čtvercová sakristie. Vstup do kostela je od západu přes předsunutou malou předsíň. Na vnějších rozích lodi, presbytáře a sakristie jsou vysunuty zděné opěráky jedenkrát odstupněné. Úzká a vysoká okna i vstupní portál jsou zaklenuty lomeným obloukem. Okna jsou tabulková, vstupní dveře jsou obdélné, výplňové, horní část portálu s lomeným obloukem je prosklena. Fasáda hladká. Po obvodu probíhá profilovaná hlavní římsa. Nad lodí vysoké trojúhelné štíty. Na záp.straně ve štítu sdružené okno, po jeho bocích niky, nad sdruženým oknem kruhové okénko. Střecha nad lodí i předsíňkou je vysoká sedlová, nad presbytářem valbová, krytina eternitové šablony. Nad hřebenem lodi při západním štítu je vztyčen dřevěný sanktusník, jehož čtyři stěny vrcholí trojúhelnými štíty, z nichž se zvedá vysoká jehlancová stříška. Interier lodi i presbytáře je zaklenutý. Zařízení interiéru z počátku 20.st., běžné řemeslné úrovně.

| <p>13. Stav zachování památky a příp. návrhy opatření:</p> <p>Stavební stav objektu dobrý.</p> | <p>16. Odkaz na fotografickou dokumentaci:</p> <p>ČB 1/1993</p> |
