# EVIDENČNÍ LIST NEMOVITÉ KULTURNÍ PAMÁTKY

**Dům čp. 138 s bránou a brankou**

Dům čp. 138 s bránou a brankou - 1/ dům

**Dům čp. 138 s bránou a brankou – 2/ brána s brankou**

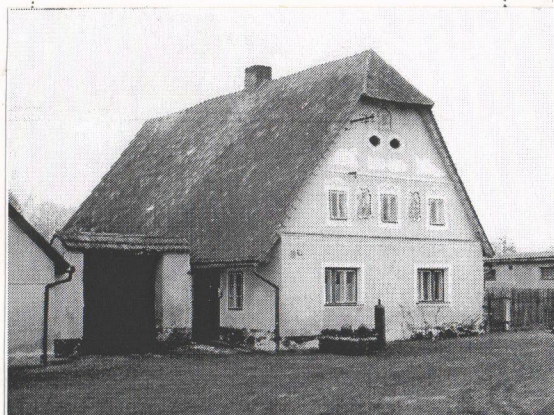
Obytný přízemní dům postavený na obdélníkovém půdoryse, s přistavěnou zděnou komorou ze strany západní, krytou pultovou střechou. Střecha obytného domu je sedlová, výrazně vysoká, s polovalbou při severním štítovém průčelí, krytá eternitem. Obvodové stěny v přízemí a severní štít jsou vyzděny z lomového kamene se sporadickým užitím cihel. Jižní štít je v současné době bedněný z prken vodorovně kladených. Severní štítové průčelí je v přízemí opatřeno dvěma okenními osami (okna trojdílná-novodobá). Štít nad kordonovou, bohatě profilovanou římsou je prolomen ve spodní části trojicí menších okenních otvorů (okna dvoukřídlá, dvojítá, osazená do líce fasády), rámovaných profilovanou štukovou paspartou a nadokenní plochou profilovanou římsou. Mezi 1. a 2. a 2. a 3. okenním otvorem (zleva) jsou dva štukové profilované rámy s nástěnnou malbou v lidovém pojetí. Malba mezi 1. a 2. oknem znázorňuje sv. Jana Nepomuckého, druhá pak s největší pravděpodobností sv. Floriána (nebo sv. Jiří). Nad okny je další kordonová, ve štku bohatě profilovaná římsa, nad níž jsou čtyři zrcadla ve štukovém rámu. Ve vrcholu štítu dvojice větracích oválných ležatých otvorů ve štukovém rámu a členitý, bohatě profilovaný rám s nástěnnou malbou (výška cca 1m) znázorňující světici, zřejmě Pannu Marii. Přesah polovalby kryje štukový rokaj štukového zrcadla s malbou. Strana východní, k níž přiléhá brána s brankou, je opatřena dvoukřídlým "slohovým" šestitabulkovým dvojítm oknem osazeným do líce fasády, dále vstupem do objektu a dalším dvoukřídlým oknem. Přesah vazných trámů a krokví zde vytváří kryté zápraží. Jižní štít je

| <p>13. Stav zachování památky a příp. návrhy opatření:</p> <p>V parteru severního průčelí osazena nevhodná novodobá trojdílná okna. Stavební stav objektu dobrý.</p> | <p>16. Odkaz na fotografickou dokumentaci:</p> <p>ČB 1988, 1995</p> |

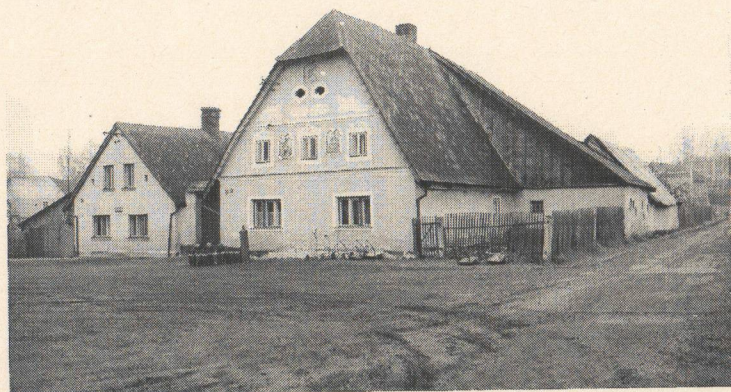
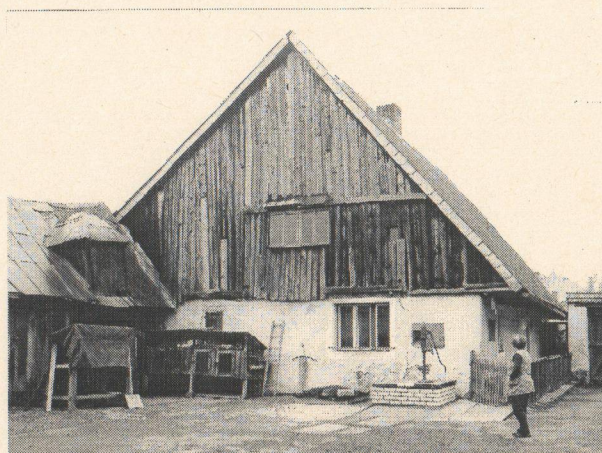
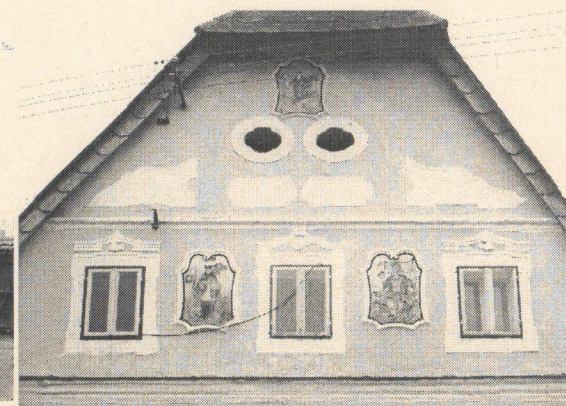
opatřen jedním trojdílným oknem. Strana západní, k níž přiléhá na obdélníkovém půdoryse zděná přízemní komora, je opatřena jedním obdélníkovým otvorem. Přízemní stavby je děleno na tři velké místnosti, chodbu a komory. Stropy jsou trámové. Schodiště do půdy a do půdních místností při severním štítu je dřevěné. Vnitřní konstrukce v půdním prostoru jsou trámové s bedněním z prken (příčky).

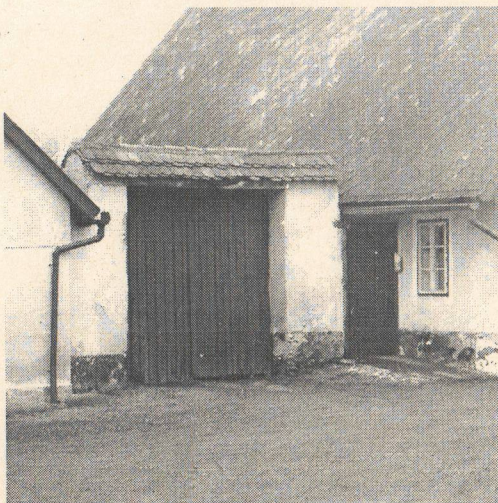
K východnímu okapovému průčelí domu přiléhá branka pro pěší, kterou kryje přesah střechy domu. Vedle dvoupilířová brána s vodorovným trámovým překladem a sedlovou stříškou krytou bobrovkami.
