**EVIDENČNÍ LIST NEMOVITÉ KULTURNÍ PAMÁTKY**

3. Kraj:  
**západočeský**

4. Poř. číslo:  
**2085**

| 5. Název (označení) památky:<br><b>kaplička P. Marie</b> | 7. Ochranné pásmo: |

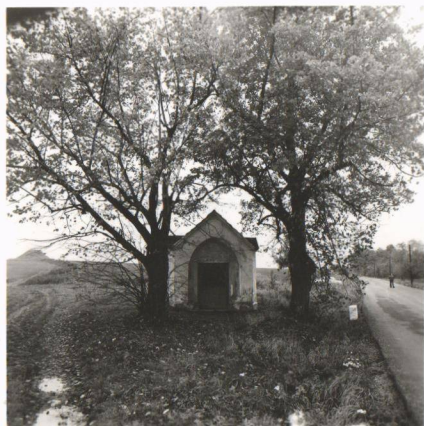
**Zděná podélná stavba, krytá sedlovou taškovou střechou. Hladká omítaná průčelí člení při nárožích opěrné pilíře a ukončuje hlavní římsa, lemující i vimpéry pilířů. V severní stěně je jediné úzké okno, v jižní vstupní je pravouhlý vstup, vložený do velké lomené sloupové arkády. Interiér rozděluje segmentový oblouk v-cheru-a-leč- vítězný oblouk v choru a loď.**

**Kaple pseudogetická, z konce 19. stol.**

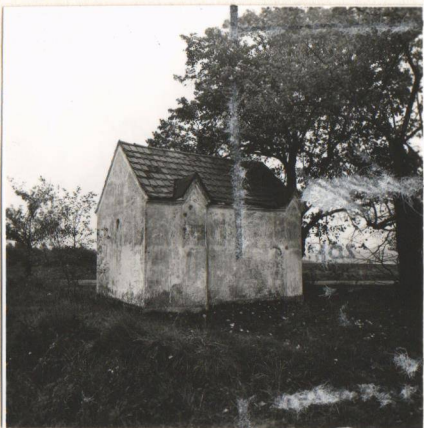
| <p>Popis (obrazová dokumentace):</p> <p>Malá kaplička na obdélném půdorysu s hladkými stěnami a skosenými nárožími, se silně vyloženou oběžnou římsou, malým trojúhelníkovým štítem s malým výklenkem. Sedlová střecha je krytá taškami. - Uvnitř jsou ve stěnách mělké výklanky po celé ploše stěn, rovný trámový strop. Vnitřní zařízení bezcenné. -</p> | | |

Strop zbořen, krov a krytina rozbořeny, poškozené stěny, dveře

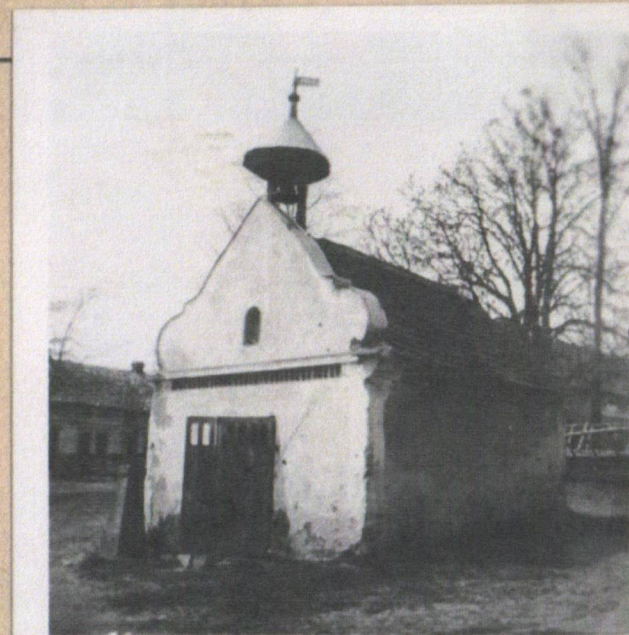
| <p>Popis (obrazová dokumentace):</p> <p>Kaple bolet.P.<sup>M</sup>arie stojí na návsi. Je to malá kaple na čtvercovém půdorysu s hladkými stěnami bez oken. Vchod obdélný, nad ním malý štít s volutovými náběhy. Sedlová střecha je krytá taškami. Uvnitř stěny rovněž hladké, zaklenuto plackou.</p> <p><i>Velmi špatný stav -</i></p> | | |
