| 1. Obec:<br><b>K d y n ě</b><br>Osada: | 2. Okres:<br><b>Domažlice</b> | Hodnota<br><b>III. II.</b> | Zachování | Využití |

**EVIDENČNÍ LIST NEMOVITÉ KULTURNÍ PAMÁTKY**

**děkanský kostel sv. Mikuláše**

**na návrší severně od města**

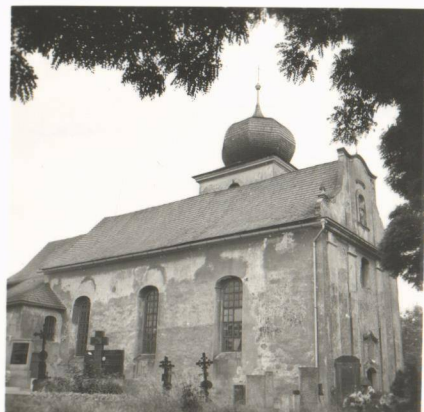
**Orientované jednolodí s jižní věží a polygonálním chorem, k němuž na severním a jižní straně přiléhají symetricky řešené patrové kaple s oratořemi; v ose choru je přízemní čtvercová sakristie. Střechy jsou valbové a sedlové, na věži nízká cibulová bání /šindel/.**

**Průčelí lodi i choru zesílené dvakrát odstupnými opěrnými pilíři, jsou hladká členěná jen profilovanou hlavní římsou; západní člení ploché pilastry ve 3 pole, ukončená valutovým štítem. Jeho plochu člení haldké lysénynesoucí ukončující zvlněnou římsou, a v ose umístěná nika s kamennou sochou sv. Mikuláše. V přízemí záp. průčelí je v ose kamenný portál, ukončený římsou segmentově prohnutou; v nadpraží je umístěna plochá deska se znakem patrona hr. Stadiona pod římsou, nad ní pak nečleněné okno. Okna lodi a sev. kaple jsou nečleněná, se stlačenými záklenky, okna choru jsou lomená, zčásti zazděná, se zbytky kružeb; v jižní kapli jsou okna pravouhlá. Hranolová hladká věž se západním šnekem je ukončena profilovanou hladkou hlavní římsou a opatřena v 2. a 3. p. okny v rámech, doplněných klenky, a s půlkruhovými záklenky; do jejího přízemí vede lomený kamenný portál. Interiér lodi osvětlený 6 páry oken, je nečleněný, doplněný novější malbou a krytý rovným stropem.**

| <p>13. Stav zachování památky a příp. návrhy opatření:</p> <p><b>Nutná celková oprava omítek průčelí, zejména štítu a věže, jejíž<br/>zdivo potřebuje zajištění</b></p> | <p>16. Odkaz na fotografickou dokumentaci:</p> <p><b>SÚPPOP Praha</b></p> |
