| 1. Obec<br><b>Semněvice</b> | 2. Okres<br><b>Domažlice</b> | Hodnota<br><b>III</b> | Zachování | Využití<br><b>III</b> |

# EVIDENČNÍ LIST NEMOVITÉ KULTURNÍ PAMÁTKY

**fara**

**proti farnímu kostelu**

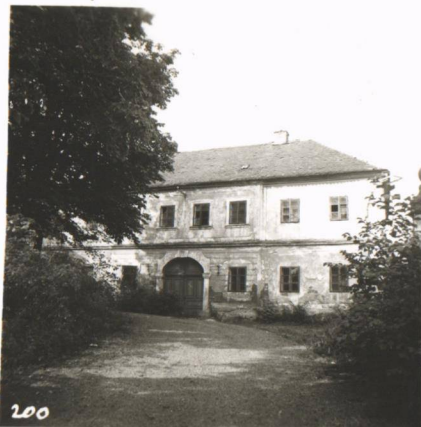
Jednopatrová podélná stavba o 8 x 3 okenních osách, krytá valbovou taškovou střechou. Průčelí s mělkým středním risalitem v síti 4 os je hladce omítáno kromě přízemní části risalitu, opatřené plochou bosáží; nároží zdůrazňují nárožní lysény, v risalitu je ploché rámování, patro odděluje profilovaná kordonová římsa. V přízemí ose je umístěn vstupní portál, vložený do plochého rámu, s letopočtem "1739"; s archivoltou, doplněnou velkým klenákem. Okna mají ploché rámy s ušima, v přízemí je doplnují původní římsy. Dvorní průčelí je hladké, členěné jen profilovanou kordonovou římsou a římsou hlavní; okna nemají rámování, do 3 přízemních komor vedou původní mříže.

Portálem se vchází do průjezdu položeného v pravé polovině risalitu; v přední části je plochostropý, v zadní, oddělený pasem, je sklenut plochou valenou klenbou s lunetami. Z průjezdu (v přední části) vede vlevo úzká, valená klenutá chodbička, z níž se chodí do místností v přízemí a ke sklepu. V zadní části průjezdu, na stejné straně, je pak nástup na schodiště do patra; interiéry klenuté a plochostropé; patro nepřístupné.

**Stavba datována do r. 1739 v klenáku portálu.**

**Původní barokní mříže oken v přízemí.**

| <p>13. Stav zachování památky a příp. návrhy opatření</p> <p>Nutná oprava střechy a celková renovace průčelí.</p> | <p>16. Odkaz na fotografickou dokumentaci</p> <p>SÚPPOP, Praha<br/>KPS-95916</p> |
