| Třebnice | Domažlice | III. III. | | II. |

# EVIDENČNÍ LIST NEMOVITÉ KULTURNÍ PAMÁTKY

2243

filialní kostel sv. Jiljí s ohradní  
zdí hřbitva a márnicí

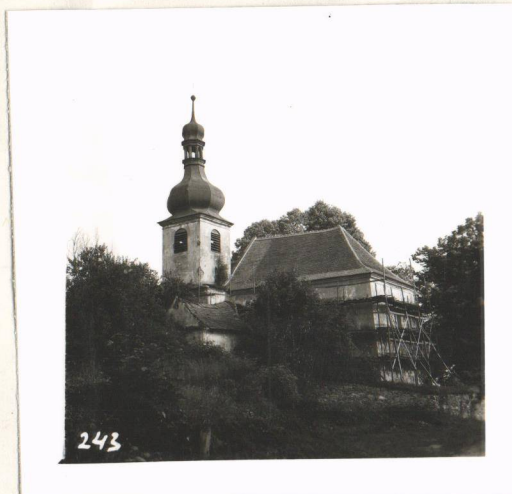
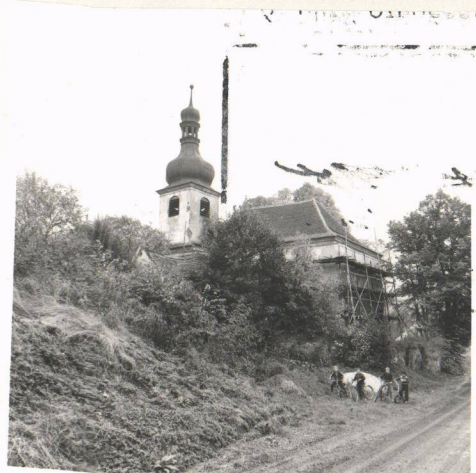
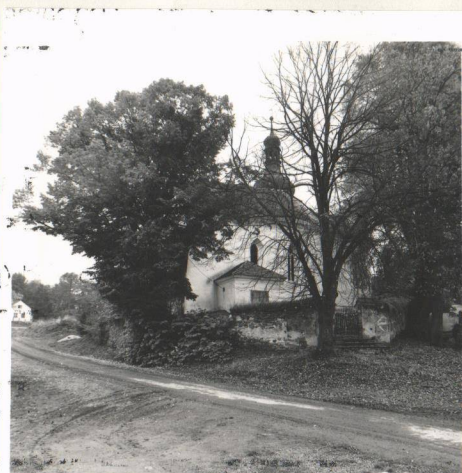
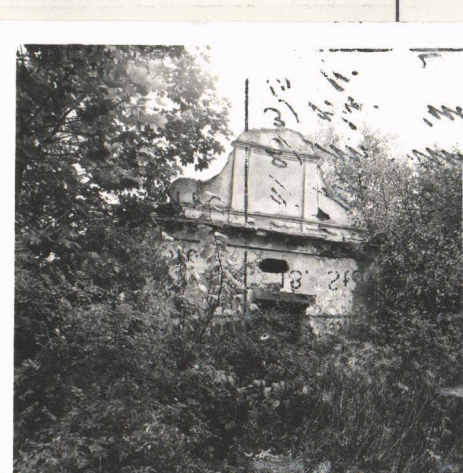
Orientované jednolodí jižní předsíní a polygonálním chórem, k němuž na severu přiléhá věž; střechy sedlové a valbové/tašky/na věži plechem pobitá bání s lucernou. Průčelí lodi i chru jsou hladká, ukončená profilovanou hlavní římsou; lomená okna s hladkým ostěním doplňují původní kružby. Hlavní vstupní portál, umístěný v jižní zdi lodi je lomený s profilovaným ostěním; dvoupatrová věž má hladké přízemí ukončené římsou; na ní dosedá zúžené 1. a 2. patro, členěné rámováním a opatřené půlkruhovými okny v plochých rámech. K 1. p. vede vnější dřevěné schodiště se šindelovou stříškou. Interier lodi, osvětlený 3 okny, je nečleněný, krytý dřevěným pomalovaným kasetovým stropem. V záp. části je vložena dřevěná kruchta, nesená 2 toskánskými sloupy; má plný poprsník, ve středu do půlkruhu vypnutý, členěný lištami v pole, vypíněná obrazy. Lomený vítězný oblouk doplněný páskovou rozvilinou; má ve vrcholu osazenou štukovou kartuši s trautmansdorfským erbem. Chór je sklenut 1 polem šebrové klenby a závěrem; klínová žebra dosedají na polygonální konsoly. V severní stěně je sanktář a půlkruhem profilovaný portál do sakristie sklenuté klášterní klenbou a osvětlené 2 okénky. Hřbitov je obehnan kamennou, drnem krytou zdí; je přístupný

13. Stav zachování památky a příp. návrhy opatření

Nutná oprava omítek, střechy, odstranění porostu z věže. Nutná celková  
oprava márnice
