| Meclov | Domažlice | II. II. | | |

# EVIDENČNÍ LIST NEMOVITÉ KULTURNÍ PAMÁTKY

2141

Kostel sv. Michaela archanděla

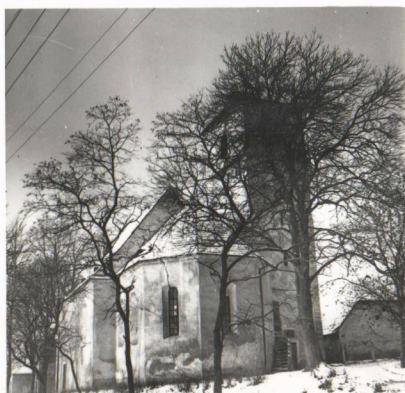
Orientovaná zděná o,itaná jednol. ní stavba s nízkou čtyřúhelnou předsíní před západním průčelím, obdélnou lodí a užším pogn. zakončeným presbyteriem / o závěru 5/8 osmiúhelníka/ bez opěrných pilířů. Při jeho severním bohu čtyřboká vysoká věž nad sakristií, s opěráky na severní straně. třechy kryté taškami bobrovkami na předsíní a presbyteriu valbová, na lodi sedlová mezi hladkými trojúh. štíty, na věži poměrně nízká jehlancová. Průčelí jsou hladce omítaná, členěná jen hlavní římsou, na kterou se západě dosedá hladký trojúh. štít, - v záp. předsíní půlkruh. ukonč. kamenný okosený portál, v bočních stěnách lodi po třech obdélných segment. zakonč. oknech ve špaletě / první od západu má bankál výš vzhledem ke kručtě/ a z jihu mezi 1. a 2. oknem je obdélný portál s kamenným ostěním s uřina. Osa presbyteria jsou v lici fasády rovněž segment., otvor končí však půlkruhem čtyřpatrová věž má od východu v přízemí portál do sakristie stejný jako jižní portál lodi, v 1.p. obdélný vstup, k němuž vede otevřené vnější schodiště, hrany jsou provázeny štuk. rustikou, o ma šterbinová, pouze v naedzděném horním patře, odděleném římsou a zakonč. hlavní římsou, větší obdélná půlkruh. zakonč. okna v cítění.

Předsíní klenutá křížově s hřebínk. klenbou se segment. výklenky po stranách. Do lodivode lomený trojúhelný portálek s dveřmi s ozdobně kovanými závěsy. Loď plochostropá, v záp. části dřevěná kručta

| <p>12. Zhodnocení a kulturně politický význam památky, zdůvodnění ochrany</p> <p><b>Ve zdivu chóru patrné úraskliny poškozené omítky, nutná oprava okenních skel</b></p> | <p>15. Odkaz na literaturu</p> <p><b>E. Liebacher: Der pol. Bezirk Bischofteinitz<br/>II. vyd., Brně. Týn, 1913, str. 399</b></p> |
