# EVIDENČNÍ LIST NEMOVITÉ KULTURNÍ PAMÁTKY

8 - 4054  
3514

| 5. Název (označení) památky<br><br>areál hospodářského dvora<br><br>Olšiny | 7. Ochranné písmo |

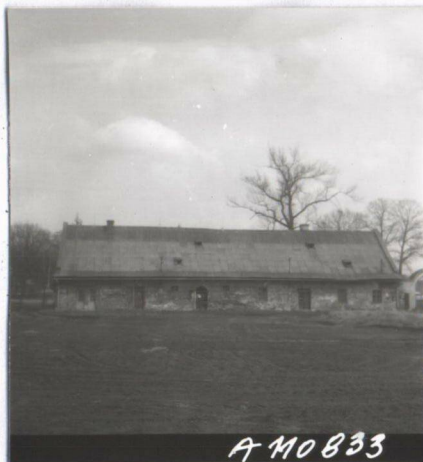
obytný dům

Zděná omítaná přízemní stavba obdélného půdorysu zastřešena sedlovou střechou pokrytou vlnitým eternitem.

Štítová průčelí hladká, korunní profilovaná římsa překryta eternitem. Štít u vstupní brány se šterbinovými úzkými větracími otvory a oknem, štít na opačné straně proměn třemi okny a třemi větracími otvory. Štítové průčelí prolomeno trojdílným oknem a vstupními dveřmi.

Okapová strana k hlavní cestě prolomena osmi dky nestejných výšek. Na střeše čtyři vikýře. Dvorní okapová strana o sedmi okenních osách (dveře dvoukřídlé, jednokřídlé, obdélní, s půlkruhovým záklenkem, okna členěna na šest tabulek). Po stranách vstupu s půlkruhovým záklenkem dvě menší okénka. Chodbička přístupná ze štítové strany, klenuta valeně, předělena příčkou. Vnitřní okenní otvory zakončen segmentovým obloukem. Místnost vlevo klenuta plackou. Chodba klenuta valeně s výsečmi. Po schůdcích vpravo nástup na schodiště na půdu. Vpravo z chodby sklep klenutý valeně s výsečmi. Místnost přístupná z dvorní strany je trojlodní prostor klenutý plackami na pasech, nesenými čtyřmi pilíři. Další prostory klenuty valeně a segmentově valeně.

Objekt neudržován, vlhký, omítka zvětralá, částečně opadaná.

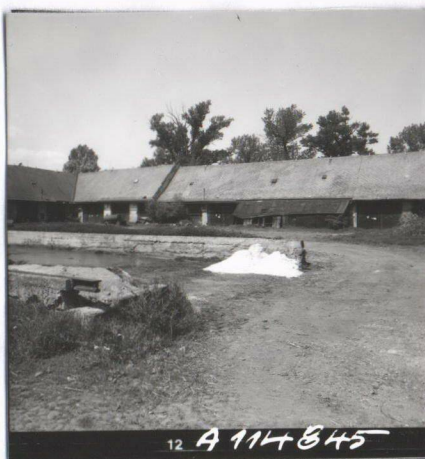
komplex hospodářského zázemí

Komplex stodol na sebe navazujících na půdoryse L, přízemních, obdélného půdorysu, sedlové střechy pokryty eternitem. Stěny mezi zděnými omítanými pilíři a pilíři z kamene tvořeny deštěním a dvoukřídlými deštěnými vraty. Štítová orientace k hlavní cestě zděná, s třemi obdélnými větracími otvory i štít prolomen dlouhými úzkými obdélnými větracími otvory, na spodní straně profilovaná římsa. Ve štítu datace 1832.

Štít stodoly na užší straně dvora pokryt eternitem. Ke stodole přistavěn deštěný přístavek se zděným štítem. Přístavek přiléhá k 2. bráně, která uzavírá dvůr na opačném konci. K první stodole přistavěn deštěný přístavek se střechou krytou lepenkou - (zbořen). V deštění stodoly vyřezány otvory a osazeny okna.

Vyžadují opravu.

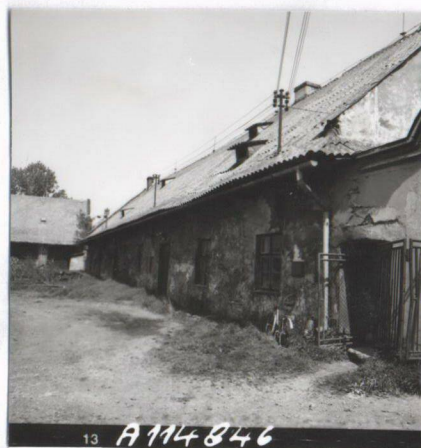
Název (označení) památky (čp., čtvrť apod.). chlévy, Olšiny , parc.č. 1008/7, k.ú. Staré Město u Karviné

K oběma branám přiléhají tři budovy chlévu - tvoří jednu stranu dvora. Zděné omítané přízemní stavby obdélného půdorysu, zastřešené sedlovými střechami nestejně výše. Krytina střechy z vlnitého eternitu a pálená. Chlévy plochostropé a jedn sklenut do traverz. Fasády prolomeny jednokřídlými dveřmi a dvoukřídlými vraty, jimiž se vstupuje do chlévů. Okna s kovovými rámy členěná na menší tabulky.

Štítové průčelí prolomeno dvěma malými okny s kovovými rámy a štít prolomen dvěma okny, mezi nimi umístěn erb hraba Taafů a nad ním úzký štěrbinový větrací otvor.

Omítka částečně opadaná, neprováděna běžná údržba.  
Ve stáji do travers narušena klenba.

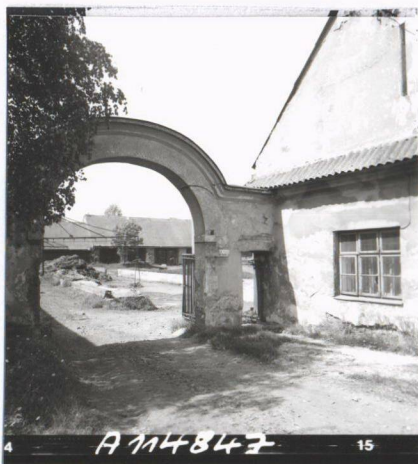
východní brána, parc.č. 1008/11 a 1008/7

Zděná omítaná brána, se stlačeným obloukem a pravoúhlou brankou pro pěší v pravé části.

Oblouk sleduje profilovaná římsa.

Brána přiléhá k budově obytného domu a komplexu chlévů.

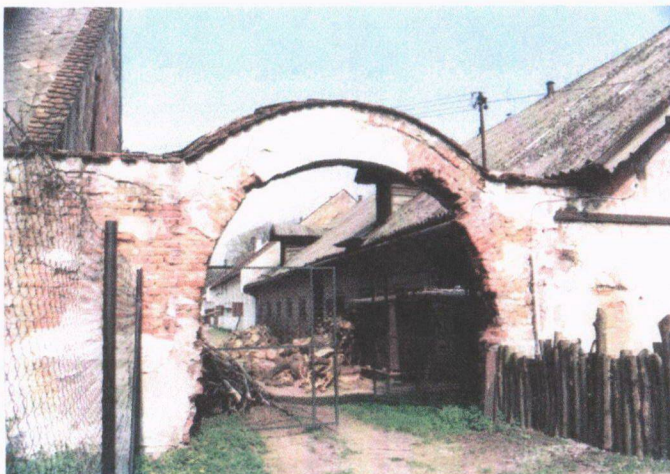
západní brána

Zděná omítaná obloukovitě zakončená brána přiléhající z obou stran k hospodářským budovám (ze severní strany stodoly, z jižní chlévy). Brána původně zřejmě zdobena římsou obdobné profilace jako má východní brána; dnes není římsa patrná, špatný stav.
