## Evidenční list nemovité kulturní památky

socha sv. Jana Nepomuckého

ulice (náměstí), popř. místní trať, č. parcely aj. 181 parc.č.  
Gorkého sady k.ú. Český Těšín

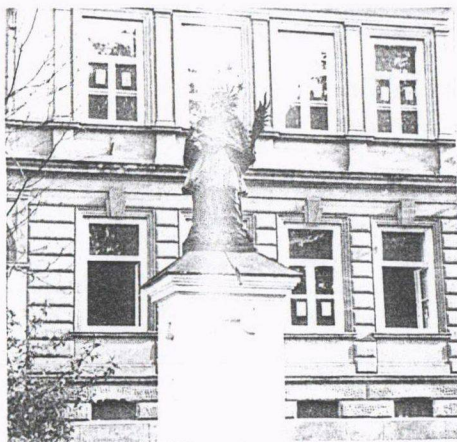
Socha umístěna na zděném hranolovém omítaném podstavci s vpadlými výplněmi. Krycí profilovaná deska kryta plechem tvaru komolého jehlanu. Stojící postava světce v téměř životní velikosti je pojata tradičně. Na předloktí pravé ruky drží palmovou ratolest. Na hlavě bilet, svatozář s pěti hvězdami. Pohled upírá ke kříži.

REI2001: Socha stojí na oblačné základně. V levé ruce drží palmovou ratolest, na předloktí pravé ruky přidržuje kříž s korpusem Krista. Světec je oděn do tradičního šatu. Rocheta tvoří hlubší záhyby, které se na spodním okraji vlní. Za hlavou je paprscitá svatozář.

| <p>13. Stav zachování památky a případné návrhy opatření</p> <p>Dobrá.</p> <p>1971 : opraveno</p> <p>1984: Poškozen podstavec i omítka, která opadává, oplechování krycí profilované desky nenatřeno. Socha pískovcová, v dobrém stavu, bez vrstev nevhodné polychromie.</p> <p>REI2001: Omítka podstavce je místy otlučena. Socha je porostlá lišejníkem</p> | <p>16. Odkaz na fotografickou dokumentaci</p> <p>VÚ Český Těšín<br/>KSPP OP Ostrava</p> |
| <p>14. Dřívější i současný způsob využití a případné návrhy opatření</p> <p>a pokrytá nečistotami, barevná vrstva se odlupuje.</p> | <p>17. Odkaz na měřickou a jinou dokumentaci</p> |

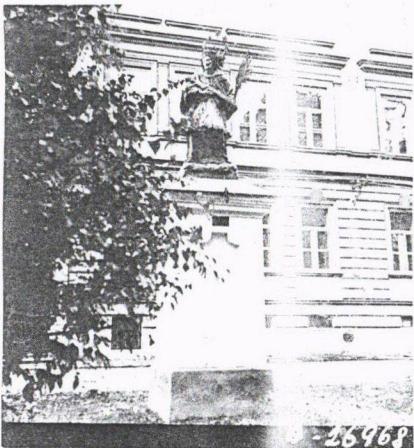
Socha umístěna na podstavci vysokém 3 m, který je pokryt plechem. Stojící postava světcova v téměř životní velikosti je pojata tradičně a je polychromovaná.
