| 1. Obec:<br><b>Údlice</b><br>Osada: | 2. Okres:<br><b>Chomutov</b> | Hodnota<br><b>II. II.</b> | Zachování | Využití<br><b>II.</b> |

## EVIDENČNÍ LIST NEMOVITÉ KULTURNÍ PAMÁTKY

**Socha sv. Barbary.**

**severně od kostela.**

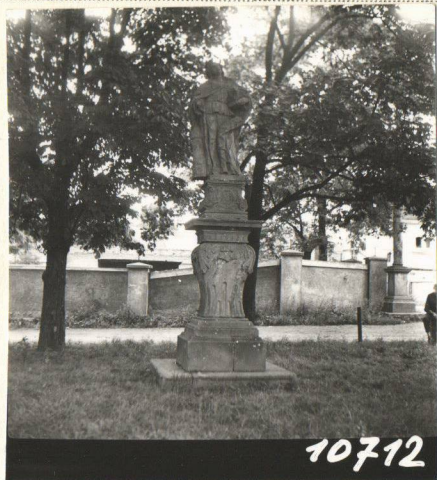
**KSSPPOP č.n.** *10712*

Provedeno z pískovce. Na nízkém stupni je osazen zhruba hranolový podstavec. Ve střední části má zvlněný okraj v horních rozích zdobený akantem, plocha zakryta píšťalovým motivem. Horní část ukončuje vysazená profilovaná římsa. Na podstavci je vztyčen další podstavec v podobě komolého, čtyřbokého jehlanu, po stranách zdobený motivem voluty. Na přední straně oválný medailon s nápisem: S. Barbara O P N a v rozích letopočet 1742. Plastika světice v životní velikosti v kontrapostu levé nohy. Hlavu má mírně zvrácenou. V levici drží knihu.

**Mechanicky poškozeno. Světlici chybí pravá ruka k lokti.**
