| 1. Obec:<br><u>Mařtov</u> | 2. Okres:<br><u>Chomutov</u> | Hodnota<br><u>III.</u> | Zachování | Využití | <u>III.</u> |

## EVIDENČNÍ LIST NEMOVITÉ KULTURNÍ PAMÁTKY

| 5. Název (označení) památky:<br><br><u>Kněžiště hřbitovního kostela.</u> | 7. Ochranné pásmo: |

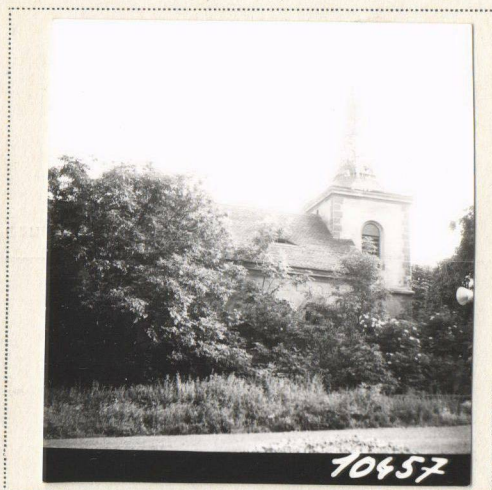
Jednoduchá podélná stavba kostela s polygonálním presbyteriem a západní věží. Loď podélná plochostropá, stěny hladce omítané. Okna půlkruhová. Vítězný oblouk lomený s okosením. Presbyterium o pěti stranách osmiúhelníku je sklenuto křížovou žebrovou klenbou, spadající na válcové přípory s jehlančovitými hlavicemi. Věž hranolovitá, dvoupátrová. Střecha valbová, nad věží jehlančovitá.

Vytlučen, neudržován.
