# EVIDENČNÍ LIST NEMOVITÉ KULTURNÍ PAMÁTKY

4. Poř. číslo: 5021/A/3  
1698

farní kostel sv. Kříže

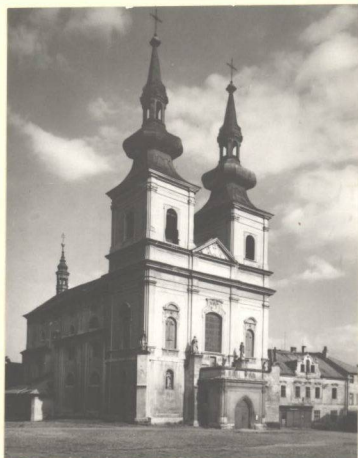
Trojloďí typu H Gesu s dlouhým polygonálně uzavřeným presbyteriem a s dvěma třípatrovými věžemi a předsíní v západním průčelí. Boční průčelí tvoří systém sdružených, leséných a pravouhlých rámců, věže mají odsazené toskánské a kompozitní pilastry; předsíň (z 18.stol.) s nárožními, oblé okosenými a s odsazenými kompozitními pilastry. Vstupní portál předsíně lomený, bohatě přetínavý. Mezi věžemi tympanon na průběžné attice, kolem oken rámy s ušima a segment. supraportami, nad okny reliéfy okřídlených andělích hlav. Vnitřek kostela štukován.

10. Časové, slohové a autorské určení: Raně barokní kostel z r. 1654-84, přestavěný v l. 1746-55 ~~Kryš~~ Kryš. Koscem ze staré stavby gotické, z níž se zachovaly 2 průčelní věže; v předsíni pozdně gotická kroužená klenba ze starší stavby, kolem r. 1520, patrně od Jakuba Heilmana ze Schweinfurtu. Běhé věží z r. 1862.
