| Potůčky | Karlovy Vary | | | |

## EVIDENČNÍ LIST NEMOVITÉ KULTURNÍ PAMÁTKY

Západočeský

kostel  
Navštívení Panny Marie

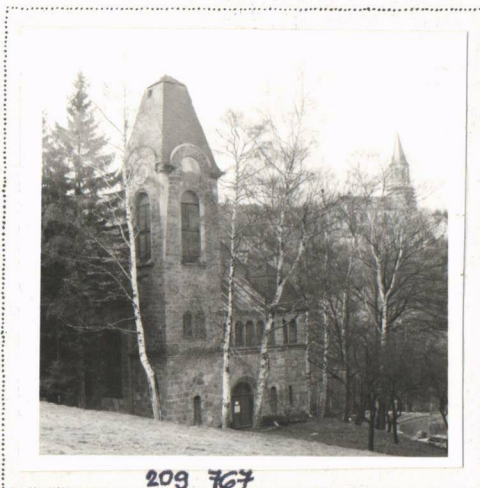
209 767

Jednolodní neorientovaná stavba s obdélnou lodí a pětibocí zakončeným pr. sbytářem, na němž je sanktusník a po obou stranách symetricky přistavěná sakristie. Loď je plochostropá s jednoduchým fabionem. Na severní straně na dvou pilířích jednoduchá kruchta. Sedlová střecha je kryta pálenou krytinou v červené barvě. Na severní straně je před Loď přístavěna malá předsíň s malou věžičkou coby nárožní rizalit na západě a velkou věží coby zvonici na východě, které jsou kryty nižší a vyšší francouzskou jehlancovou střechou. Na zvonici je pak pálená krytina v barvě zelené.
