**Valeč**

## EVIDENČNÍ LIST NEMOVITÉ KULTURNÍ PAMÁTKY

**zámek s hosp. příslušenstvím a parkem**

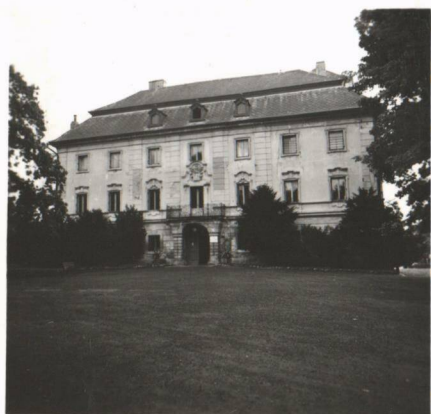
Zděná, omítná, dvoupatrová, čtyřkřídlá budova s vnitřním dvorem, osazená vodně zdobenou alegorickými plastikami. Terasa pokračuje i na stranu vých. a sev. Průčelí má střední zvýraznění risalit, převýšený o patro /5 ok.os./, na nárožích věžovitý nástavec převýšený o 2 patra /2 ok.osy/. Průčelí a nároží člení pásová bosáž, fasáda hladká, pouze na nárožích jednoduché pilastry. Okna 1. patra ve štukových šambránách, frez ... stříškové nebo segmentové. Vých. průčelí členěno shodně. 2. patra o 7 ok. osách má v ose přízemí půlkruhově uzavřený portál v bosované záhlavce. Nad portálem balkon a nad ním rodový erb. Většina místností v přízemí kl. neta, v risalitu jídelního křídla v patře sál se zrcadlovou klenbou zdobenou štukem. Velký sál klenutý valeně s lunetami, na stropě v 5 kartuších malby ze antické mythologie. Kaple ... K objektu patří několik hospod. budov a park, zdobený plastikami a drobnými stavbami.

Park, plastiky ve špatném stavu, zámek udržován /plastiky z terasy uloženy v interiéru/.

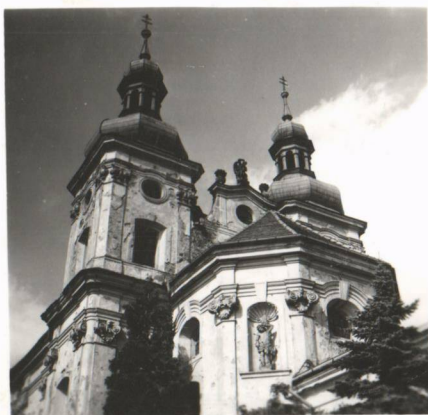
Objekt postaven v let. 1718-1728. Jedná se o jednolodní kostel s věžemi při vých. straně, polygonální závěrem a před ním představeným čtvercovým prostorem hrobky. Střechy kryty taškami, kupole plechem, bání věží rovněž kryty plechem. Západní průčelí troj-  
dílné s mírně vystupujícím středním risalitem člení pilastry nesoucí oblamované kladí. Střední risalit  
ukončuje trojúhelný nástavec. V ose přízemí segmentem ukončený portál s kamenným profilovaným ostěním  
s plastickou segmentovou římsou. Nad ním půlkruhem ukončené okno se štukovým rámem, které prorůstá  
do vlysu. Boční strany vyplňují plastické štukové rámy. Průčelí ukončuje atika, na jejíchž rozích jsou  
osazeny sochy světců a vázy. Ve středu štít s postranními volutami s výklenkem v němž je umístěna  
socha Panny Marie. Ve vrcholku sošky andělů a sousoří sv. Trojice. Již. a sev. fasády mají nároží risa-  
lity, z nichž vých. tvoří řiz. věží. V záp. risalitu jsou nad sebou segmentová okna, střed. část průčelí

Opadlé omítky

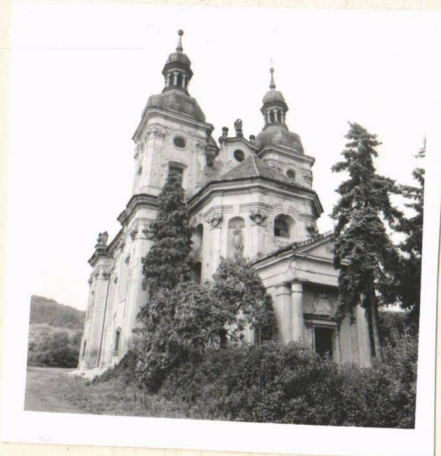
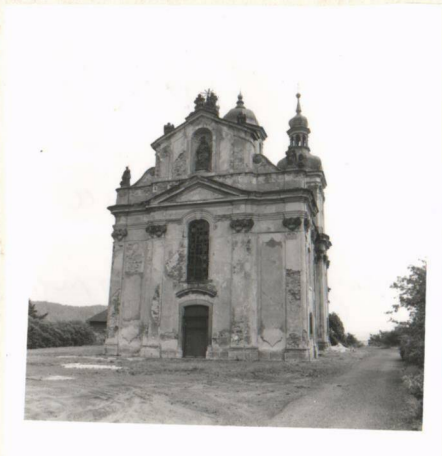
- 9/ s plastikou arch. Michaela. Ústřední prostor je příčně oválný, členěn na diagonálu postavenými pilíři s pilastry nesoucími úseky kladí. Prostor je zaklenut kupolovou klenbou s lucernou. Presbytář rovněž člení pilastry nesoucí úseky kladí a výraznou římsu a je zaklenut 2 českými klenbami na pasech a lunetovými výsečemi. Podvěží jsou rovněž zaklenuta plackou a mají v patře oratoř. Podkruchtí zaklenuto 3 poli pruské klenby. Fresková výmalba v lodi představuje oslavu sv. Trojice ve cviklech jsou evangelisté. V kněžišti jsou znázorněny výjevy z písma a nad kruchtou oslava tří božských ctností.

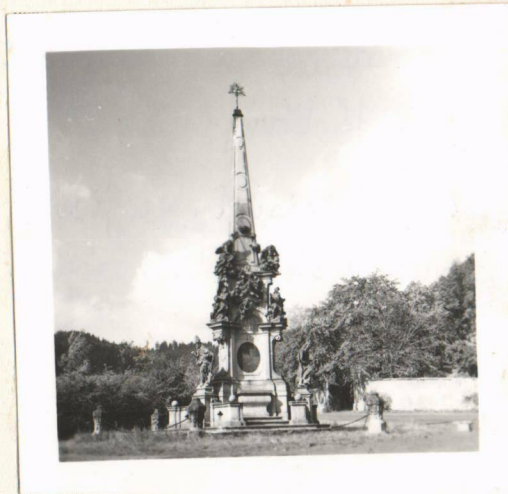
Proveden z pískovce. Je umístěn na šestiboké, dvoustupňové podezdívce, obehnané řetězovým nábradlím s ozd. oběma patřky. Nábradlí na podezdívce kolem vlastní architektury je na třech stranách plně s prolazováním a špičkami v rozích. Plně strany prorůstají sloupky, na nichž jsou osazeny nádhavné plastiky českých patronů: sv. Prokopa, sv. Vojtěcha a sv. Ludmily. Dvě další stěny člení balustrové kuželky, třetí strana je volná. Trojboké architektonické jádro sloupu má vpředu oltářní mensu a nad ní křovovou nápisovou desku s kryptogramem. Na konsolovitých výběžcích jsou klečící plastiky sv. Václava, sv. Víta a sv. Jana Nep. V konkávních částech mušlovité výklenky s cablény a stříškami. Další patro sloupu ukončuje profilovaná římsa, s andílkou na obláčcích. Nad tím vysoký obelisk s rytými kruhovými terčí. Na čelní straně.

zábradlí poškozeno, řetěz chybí.

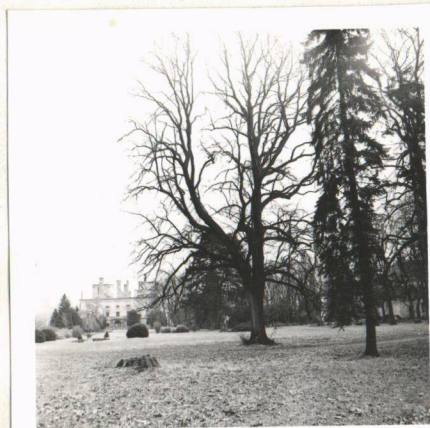
1. Valeč leží 6km od silnice Praha - K.Vary, na hranicích kraje, zám. areál je krajinou dominantou.
2. Zám. budova /hlavní/ je ve V cípu zám. areálu nad obcí.

| <p>13. Stav zachování památky a příp. návrhy opatření:</p> <p><b>Provedena základní asanace /odstranění plevelů a nevhodných výsadeb s ponechání krajin.komposice "na dožití"/. Provedena výsadba nových špalírů na jízdně a výsadba pláště parku. Pokračují výsadby cenných dřevin v krajin.parku. Dokončuje se průzkum staveb.archit.</b></p> | <p>16. Odkaz na fotografickou dokumentaci:</p> <p><b>Archiv KSSPPOP</b></p> |

| <p>14. Dřívější i současný způsob využití a příp. návrhy opatření:</p> <p><b>Připravuje se studie na regeneraci barokní dispozice ve stylizované podobě s umístěním souboru soch a sousoší. Park bude využit i pro kulturní akce /zejm.teatron/.</b></p> | <p>17. Odkaz na měřickou a jinou dokumentaci:</p> |
