**EVIDENČNÍ LIST MOVITÉ KULTURNÍ PAMÁTKY**

**Zbytky zámku a tvrze**

**Městský dům**

**brána býv. zádku se zdí zádk.parku  
a domy ~~čp. 158, 261~~  
čp 70, 71**

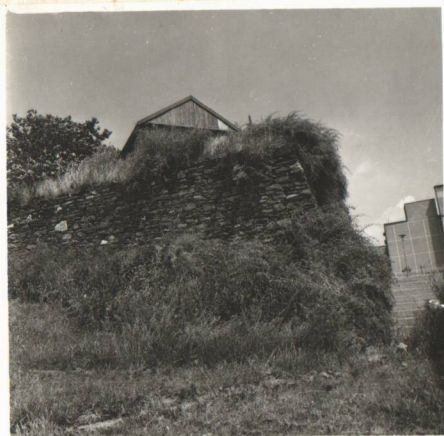
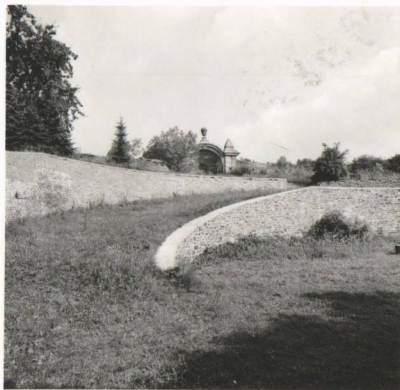
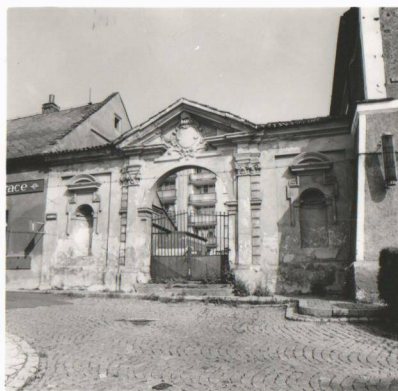
V zahrádkách, stoupajících od tř. Obránců míru ve svahu k severu, zachováno zhruba do výše podlaží (někde méně) zdivo, tvořící půdorys L. Na straně k domu čp. 234, k západu portál - lek kolem pravouhlého vstupu: postranní části z hladkých kamenných hranolů, přesahující překlad římsově profilovaný. Vpravo, blíže k ulici, při zemi ležaté okénko. Jižní a východní zdi plné, se pravouhlým založením další jižní věž otevřena vstupem do valené klenuté, dnes polosklopné prostory. Je to zbytek dvoupatrového hlavního stavení, snad doplněného alespon původně věží. K severu a západu obklopoval tvrz příkop a ještě dále k SZ byla podkovová bašta s příkopem a valem, zvaná Mazanec.

Kromě stop v terénu zdi v poměrně dobrém technickém stavu, ale nijak viditelně neudržované.

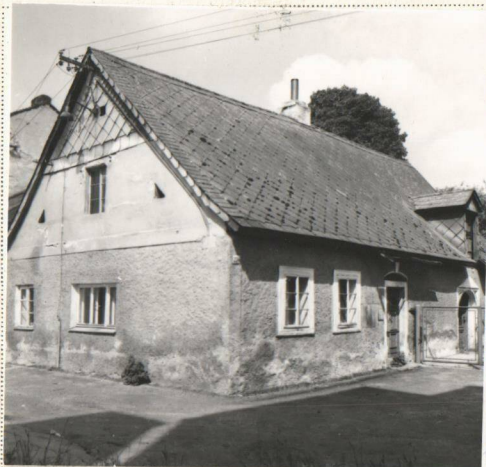
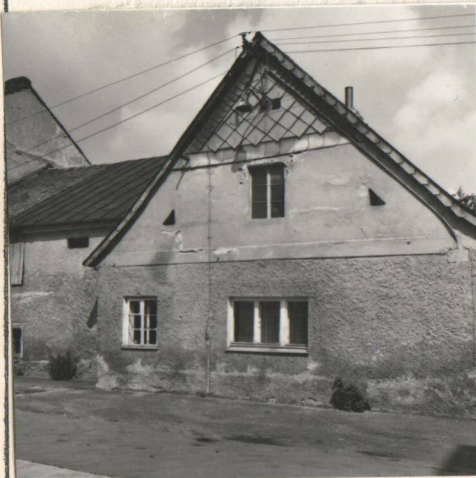
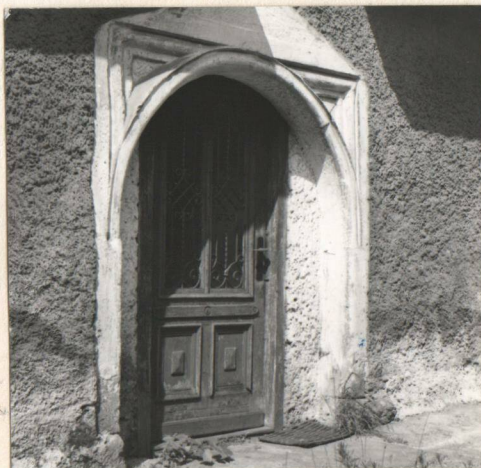
s hospodářským křídlem, navazujícím vlevo od průčelí na sousední dům, tvoří půdorys L. Vlastní stavení přízemní obdélné o 2 x 4 osách se štítem k ulici a sedlovou střechou s vikýřem, krytou eternitem. Omítky hrubé červené s patrnými stopami nárožních lisen ze starší, hladce omítané fasády, dochované, na lichoběžníkové části omítaného dřevěného štítu. V průčelí domu jedno obdélné šestitabulkové okno vlevo a zhruba uprostřed nové okno trojdílné. Ve štítu obdélné okno a 2 trojúhelné otvory, horní trojúhelná část štítu pobita eternitem. Podélná vstupní strana s dřevěnou profilovanou hlavní římsou má od rohu 2 obdélná šestitabulková okna v profilovaných šambránách, pravouhlý portál se segmentovým světlíkem v nadpraží (s hlavním klenákem) a o něco dále kamenný portál s pravouhlým orámováním, (profilace oblouk, dva pravouhlé ústupky a vpadlina ve eviklech) a půlkruhovým zakončením původního otvoru. Ten nyní zmenšen vložení pravouhlých, v horních dvou třetinách prosklených dveří. Nad horní ./.

Dům udržovaný, většinou však bez zvláštního přihlédnutí k památkovým zásadám (trojdílné okno, obílený a zčásti zazděný portál, eternit na horní části štítu).

Portál, druhotně přenesený, byl někdy přemístěn. V r. 1976 na domku není.

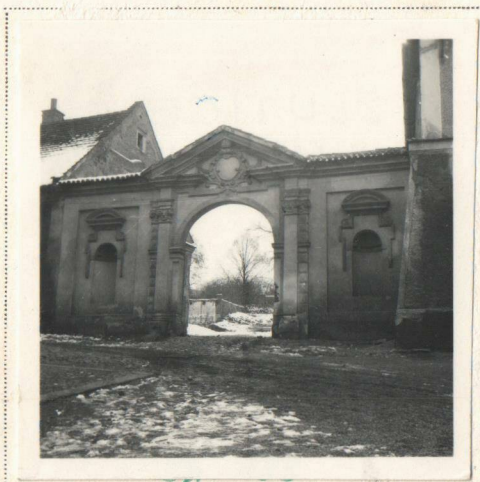
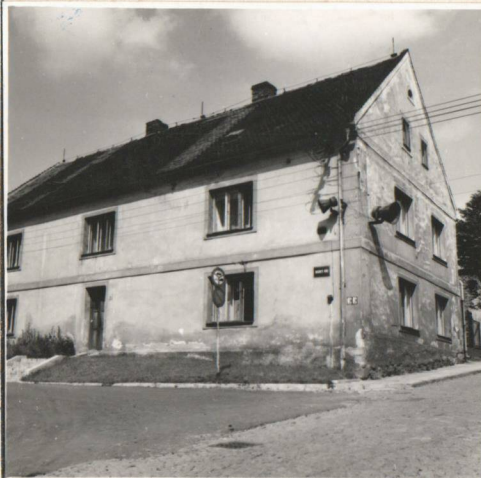
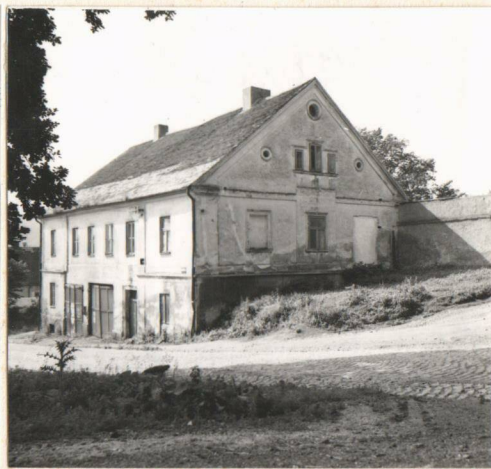
**70 a 71**  
Brána z čp. ~~158 a 261~~ **70 a 71** je prolomená půlkruhová brána s profilovaným ostěním a archivoltou, dosedající na římsy. V nadpraží má masivní zalamující se rám, z boku bosované pilastry s volutovými hlavicemi, jiné jsou představeny pilastry, hladké; nesou desky architrávu a vlysu, na nichž sedí zalamující se průběžná římsa, ukončující i sed a prorůstající rám v nadpraží portálu. Na ní sedí trojúhelný tympanon s velkou prázdnou bořcovou kartuší pod korunkou, který se dotýká vrcholu archivoly portálu. Zeď po jeho obou stranách člení vpadlé obdélné výplně s nikami, vyplněnými mušlemi a vloženými do plastických rámců s ušima; nesou masivní půlkruhové štítky. Po pravé straně brány je situováno čp. ~~261~~ **70** je to zděný jednopatrový dům, krytý sedlovou eternitovou střechou, s dvojosým štítovým, do náměstí obráceným průčelím. Fasáda, v přízemí zesílená 3 masivními opěráky, je omítnuta hrubou omítkou a členěna hladkými pásy na nárožích, v místech říms i kolem oken. Profilovaná hlavní římsa nese hladký volutový štít, ukončený do půlkruhu vypnutou římsou; je členěn obdobně jako fasáda a ve vrcholu má oválné okno. Boční přáčky omítnuty rovněž hrubou omítkou a členěny hladkými pásy kol. oken. Po levé straně situované čp. ~~158~~ **71** je přízemní zděné sta-

Udržováno
