NE  
**EVIDENČNÍ LIST MOVITÉ KULTURNÍ PAMÁTKY**

**Starý zámek**

# EVIDENČNÍ LIST NEMOVITÉ KULTURNÍ PAMÁTKY

*Tischler*  
pomník Karla Theodora Körnera

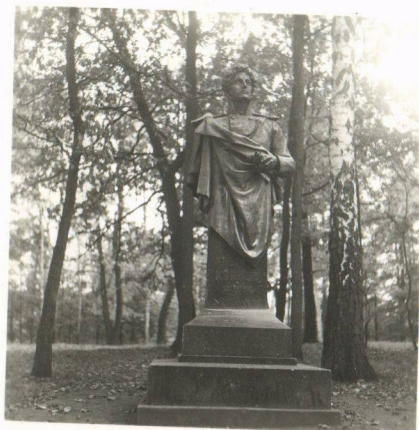
Na dvakrát odstupňovaném, široce založeném soklu čtvercového půdorysu čtyřboký rovněž kamenný podstavec s plastickým nápisem KREON /KÖRNER/ 1813 - 1913 (a lepopočty stého výročí skonu básníkov). Na podstavci, částečně jej překrývající draperiemi našaseného svrchního vojenského kabátu se tyčí téměř polopostava Theodora V. Körnera, provedená v bronzu, ve vojenském kabátci, se svitkem v pokrčené levici a s pohledem upřeným do dálek. Mladá odhodlaná tvář vroubená kadeřavým vlasem.

Počátek 20. stol. busta od sochaře L. Tischlera z r. 1914
