| 1. Obec: <b>Louka</b> | 2. Okres: <b>Hodonín</b> | Hodnota | Zachování | Využití |

# EVIDENČNÍ LIST NEMOVITÉ KULTURNÍ PAMÁTKY

**2310**

**stavení čís. 118**

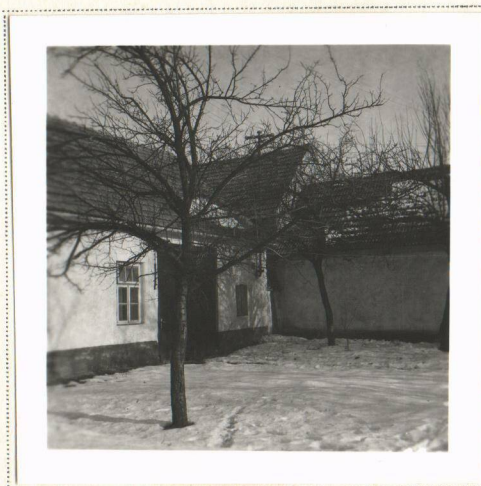
Zemědělská usedlost z vepřovic a cihel v souvislém zastavění, okapem situovaná k silnici. Vchod vrátky ve vratech přes návratí k výměnku vlevo. Střecha sedlová, pálenou krytinou krytá. Průčelí žlutě oličeno, podrovnávka červená. Výměnek, vpravo průjezdu, projevuje se v průčelí jedním okénkem. Je to dvojdl s ohništěm v síni a pecí v jizbě. Kachlová kamna jsou již odbourána; vedle ohniště almárka ve zdi. Podlahy hliněné, stropy trámové. Za výměnkem kůlna pro sklad hosp. náradí a vepřinec.

Vlevo průjezdu obydlí hospodáře s hospodářskou částí kolmo k hlavní obytné části. Ze síně, ve které je černá kuchyň se sporákem v ohništi, jsou dveře do jizby a komory. Stropy trámové jsou opatřeny fermežovým nátěrem světle zeleným. Komora má hliněnou podlahu a je předělena trámovým stropem ve dvě patra pod jednou střechou se stavením. Přístup do patra, kde je sýpka je zprostředkován žebříkovým schodištěm. Na komoru jsou napojeny chlévy. Přístup do půdního prostoru žebříkem nad chlévy.

| <p>13. Stav zachování památky a příp. návrhy opatření:</p> <p><b>v poměrně dobrém stavu</b></p> | <p>16. Odkaz na fotografickou dokumentaci:</p> <p><b>ident.snímek - neg.čís. : 13085</b></p> <p><b>viz sbírka příloh</b></p> |
