## EVIDENČNÍ LIST NEMOVITÉ KULTURNÍ PAMÁTKY

1202

farní kostel sv. Jiljí

## Doplňkový list nemovité kulturní památky

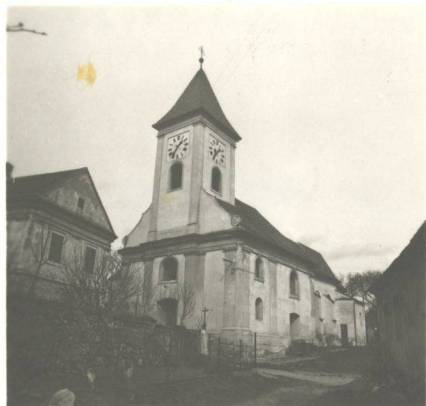
ident.snímek - neg.čís. : 14422

Jednoduchá orientovaná stavba s pravoúhlým závěrem kněžiště, čtvercovou sakristií v ose kněžiště a čtvercovou kaplí při jižní straně kněžiště, čtyřboká věž nad hlavním průčelím. Boční fasáda členěna vysokou soklovou podezdívkou, členěna vertikálně pilastry s římsovou hlavicí, prolomena 1 okenní osou, okno půlkruhově zaklenuté v přízemí a 2 okenními osami, okna půlkruhově zaklenutá v patře. Okna s profilovanými šambránami a klenákem ve vrcholu. Jižní strana prolomena portálem segmentově zaklenutým, přístupný sedmi stupni schodiště. Kněžiště členěno dvěma opěrnými piliři třikrát odstupňovanými, prolomeno 2 + 1 slepou okenní osou, okna půlkruhově zaklenutá se šambránou a klenákem ve vrcholu. Čtvercová kaple prolomena jedním pravoúhlým vchodem, přístupným pěti stupni a 1 okenní osou, okno půlkruhově zaklenuté. Sakristie prolomena 2 okenními osami, okna půlkruhově zaklenutá se šambránami. Severní stěna členěna pěti opěrnými piliři dvakrát odstupňovanými, prolomena 2 + 2 okenními osami, okna půlkruhově zaklenutá. Průčelí se středním risalitem členěno pilastry s římsovou hlavicí. Na osu prolomen vchod segmentově zaklenutý, přístupný sedmi stupni. Nad vchodem 1 okenní osa, okno půlkruhově zaklenuté s profilovanou šambránou a klenákem ve vrcholu, který navazuje na zalamovanou profilovanou kordonovou římsu. Hlavní profi-

lovaná římsa nese střechu sedlovou. Boční volutová štítová křídla hladká. Štít členěn risalitem věže. Věž členěna na nárožích pilastry s římsovou hlavicí. Zvonicové patro prolomeno po 1 okenním ose, okna půlkruhově zaklenutá se šambránou a klenákem ve vrcholu. Nad okny čtvercový hodinový ciferník. Podstřešní profilovaná římsa nese střechu čtyřbokého stanu, ve vrcholu makovice s křížem. Kněžiště zaklenuto dvěma poli valené klenby s vytaženými hřebínky, sakristie valená s výsečemi, křtící kaple českou plackou, loď pěti poli valené klenby s výsečemi, podkruční zaklenuto valenou klenbou s vytaženými hřebínky. Zděná kruchta nesena sloupy; a věží v západním průčelí. Půlkruhově završený vítězný oblouk dosedá na římsové hlavice přízedních pilastrů.

Material : kámen, cihla, omítka; krytina: taška.

celkem dobrý
