| 1. Obec<br><b>Nový Přerov</b> | 2. Okres<br><b>Břeclav</b> | Hodnota | Zachování | Využití |

# EVIDENČNÍ LIST NEMOVITÉ KULTURNÍ PAMÁTKY

**8592**

**kamenný kříž  
s korpusem Krista**

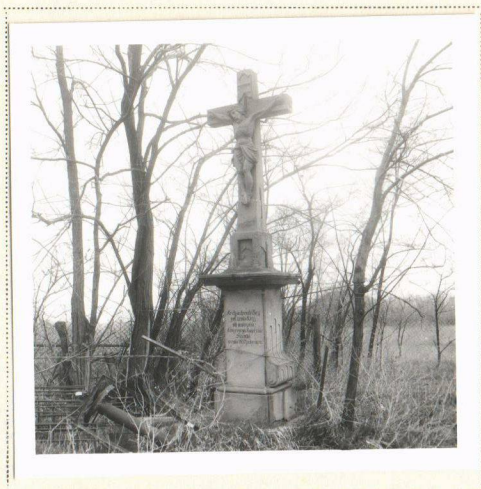
Na čtvercové základně spočívající podstavec s vlastním křížem a korpusem. Podstavec se skládá z hranolového soklu a dřívku se stlačenými kanelovanými volutami na bocích. Sokl je ukončen profilovanou římsou. Z ní vyrůstá kubické základna s vpadlým polem pro tabulku a latinský kříž s korpusem a nápisovou páskou. Tělo Krista je robustní, anatomie je výrazná, tvář má klidný výraz. Hlava je skloněna k pravému rameni. Tělo je v partii boků kryto bederní rouškou s ostrými pravidelnými záhyby. Rouška je přehozena přes provaz. Kříž je zpevněn kolem římsy pásovinou a tyčí, které spojuje podstavec s dřívkem a dalšími kovovými prvky. Na přední stěně soklu se nachází nápis:

Stav je havarijní, hloubková koroze materiálu, narušení kovových  
zpevňovacích prvků, statická narušení, nevhodné plomby, zkoro-  
dované zpev. prvky.  
Nutné restaurování
