# EVIDENČNÍ LIST NEMOVITÉ KULTURNÍ PAMÁTKY

1773

Farní kostel Zvěstování Panny Marie s areálem bývalého hřbitova a ohrazení zdi

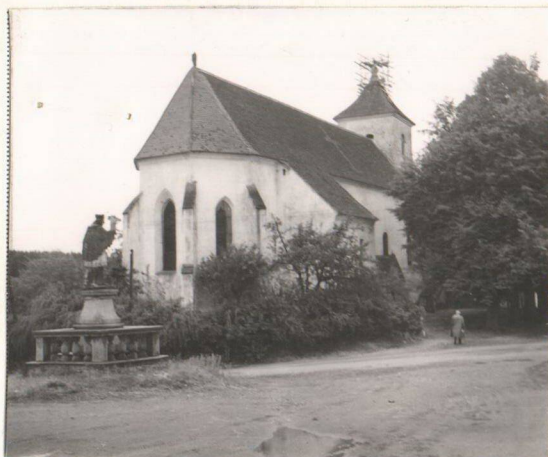
9. Popis památky (včetně sochařské, malířské, popř. i jiné výzdoby): Jednolodní orientovaný kostel s polygonálním presbyteriem, hranolovou západní věží, patrovou sakristií a předsíní na severním boku a jižní boční kaplí. Střechy z bobrovek; na věži stan, krytý taškami. Omítky jsou hladké, na věži stopy obdélníkových sgrafit; lomená okna presbyteria se stopami kružeb, okna lodi mají půlkruhové záklenky.

Presbyterium je ~~zk~~ zaklenuto 2 poli křížové žebrové klenby a 6 paprskovým závěrem; hrušková žebra se zasekávají do stěn, ve vrcholu jsou talířové svorníky. V jižní stěně je zachováno sedile o 2 lomených obloucích, v severní stěně je pravouhlý portál do sakristie. Vítězný oblouk je lomený, okosený. Loď je zaklenuta 3 plackovými klenbami do pasů a v západní části má zděnou stejně podklenutou kruchtou spočívající na 2 pilířích. V jižní stěně je vstup do kaple opatřen rovným stropem s fabionem a ukončené půlválcovým závěrem. Hlavní vstup do lodi je ze severu sedlovým přečínavým portálem, který kryje předsín.

Na jihovýchodní straně hřbitova zachována část ohrazení zdi s půlválcovou baštou.

r. 1963: slušný; věž v opravě.
