| Lošany | Kolín | III. | | |

## EVIDENČNÍ LIST NEMOVITÉ KULTURNÍ PAMÁTKY

Boží muka

u silnice z Lošan na Polní Voděradý, asi  
100m za obcí

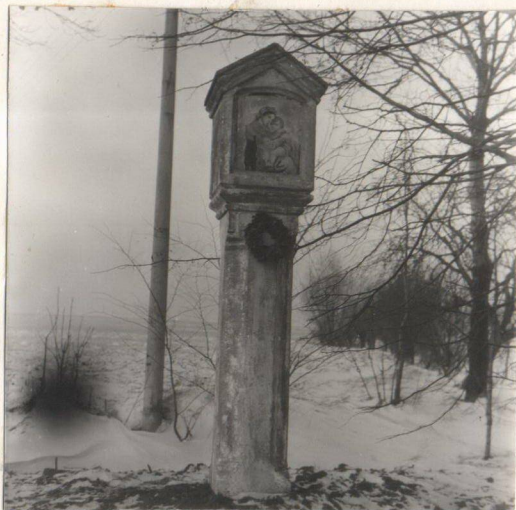
Kamenný pilíř čtvercového půdorysu s částečným okosením bočních hran, na obou koncích zdobeným třemi horizontálními vřpy. Pilíř přechází římsou, která připomíná svým profilem lesbické křme /lalošku/ v kvádrouvou nástavbu vlastní kapličky, v čelní stěně s mělkým, segmentově zaklenutým výklenkem, kde je umístěn obraz Panny Marie s Ježíškem /projev lidového umění/. Nad obrazem je přesahující sedlová stříška s římsou obdobné profilace jako na pilíři.

Boží muka z 18. stol.

V dobrém stavu
