# EVIDENČNÍ LIST NEMOVITÉ KULTURNÍ PAMÁTKY

**k ř í ž**

ulice (náměstí), popř. místní trať, č. parcely aj.: **3104**  
**na náměstí Míru**

**z roku 1748**

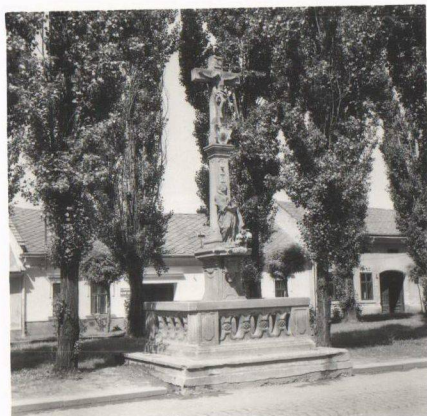
Na čtyřbokém, barokně zvlněném podstavci s podnoží a římsou spočívá čtyřboký konický nástavec, nesoucí kříž s korpusem. U paty nástavce stojí postava lkající P.Marie. Podstavec obehnan ohradní zídkou pravoúhlého půdorysu s kvádrovými nárožními pilířky, mezi nimiž je balustráda zdobená rosetami.

| <p>13. Stav zachování památky a příp. návrhy opatření:</p> <p>vyžaduje celkem konservaci, socha P.Marie poškozena (odštípnutá v rouchu)</p> | <p>16. Odkaz na fotografickou dokumentaci:</p> <p>ident.snímek-neg.čís.: 38373</p> <p>viz sbírka příloh</p> |
