| Rýžoviště | Bruntál | III. | | |

## Evidenční list nemovité kulturní památky

kostel sv. Jana Křtitele

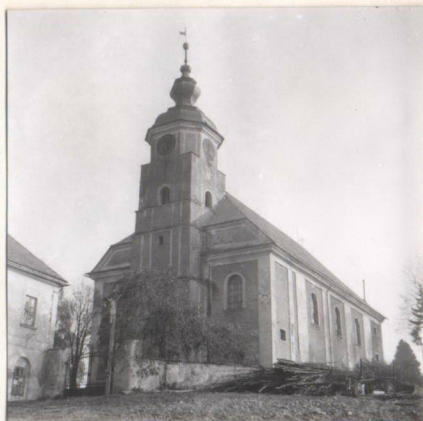
tává z kněžiště s půlkruhovým závěrem, zaklenutého valenou klenbou s výsečemi a komchou, v lodi, obdélníkového půdorysu, na jejích delších stranách jsou vždy 3 výklenky, dělené na dvě patra; v dolní části výklenků jsou boční oltáře, nahoře je průběžný ochoz. V zadní části lodi je zděná kruchta s balustrádovým zábradlím. V hlavním průčelí lodi je 4 boká věž. Ke kněžišti přiléhají dva samostatné přístavky. Sakristie a na protější straně kaple; nad nimi jsou oratoře. Kryto sedlovou střechou a závěrem, břidlice. Na kostele erbovní desky Jana Kobyly.
