| 5. Název (označení) památky:<br><br>kostel sv. Martina s areálem<br>a ohradní zdí a farou | | 7. Ochranné pásmo: | | | |

| <h2>Doplňkový list kulturní památky</h2> | | 3. Kraj:<br><br>Severomoravský | 4. Poř. číslo:<br><br>193<br><i>— samostatně z.c. 18022/193</i> | |

Fara čp. 47 – severozápadně před průčelím kostela.

ohradní zeď s branou  
kolem hřbitova u kostela sv. Martina

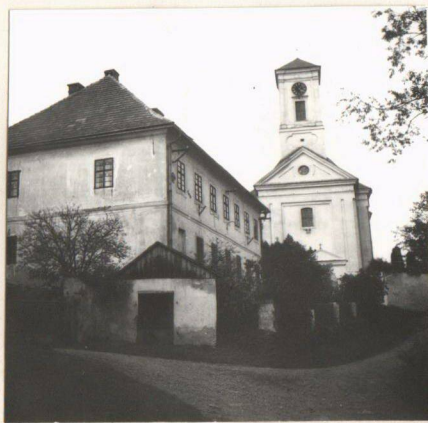
A 34194

| 9. Popis památky (včetně sochařské, malířské, popř. i jiné výzdoby):<br>Zděný omítaný orientovaný objekt, situovaný na zvýšené terase přístupné schodištěm. Půdorys se skládá z vtažené hranolové věže, jednolodí na půdorysu kříže a polygonálního presbytáře. Při severní straně obdélná sakristie. Západní průčelí člení zdvojená lisenové rámy a průběžné kladí a ukončuje trojúhelníkový štít. V ose pravouhlý vstup kamenný portál s dedikační deskou s nápisem : Sub glorioso titulo DIVI Martini erecta a tore atqve fa vore serenissimo antonio floriano De Lichtenstein (1721) a lichtenštejnským znakem. Boční fasády členěny shodně. Okna se segmentovým záklenkem a lámujícím páskem. Věž zdobí v dolní části vpadliny, v horní nárožní pilastry. Střechakrytá břidlicí, věž má stanovou střechu také s břidlicí. Podvěží zaklenuto jednou křížovou klenbou. Lod členěna pilastrovými svazky a zaklenuta systémem placek, oddělených pasy a v závěru konchou s lunetami. Dvoupatrovou kruchtou podpírají 4 pilíře; je plochostropá. Jednotlivá pole zdobená štukem a uprostřed věnc s vavřínem a nápisem : "HAEC MUTATIO DEXTERAE EXCELSI Psal. 19.-V.11- B"(1777). Sakristie zaklenuta jedním polem křížové klenby. Kolem hřbitova kamenná omítaná zeď, krytá šindelovou stříškou. Vstupní brána půlkruhová, ukončená štítem. | | | | | |

Celkem v dobrém stavu. *Nutno obnovit omítku (1978)*

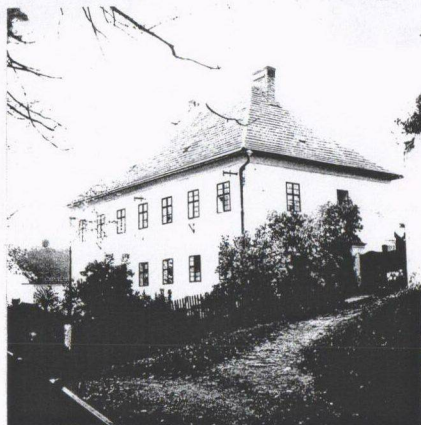
Volně stojící zděná omítaná stavba, jednopatrová, o 7 x 2 osách, střecha valbová, krytá taškami. Fasáda převážně hladká, pouze pásová patrová a fabionová hlavní římsa. Okna obdélná, v lici, v přízemí a z kratších stran i v patře bez orámování, v 1. patře na delších stranách šambrány rámované lištou s ušima (u horních rohů vystupují nahoru a do stran, u dolních rohů jen dolů), na dvorní straně v patře jen 4 osy (2. zleva pouze malá okénka) a přede dveřmi čtyřúhelná dřevěná předsín se sedlovou střechou. Hlavní vchod z kratší východní strany do úzké plochostropé chodbičky. Z ní vlevo přístupné dvě místnosti s trémovými stropy a jedna plochostropá, vzadu obdélná s valenou klenbou kolmou k jižnímu průčelí s nepravidelným jižním čelem. Z ní k severu přímo vstup do další valeně klenuté místnosti v SZ rohu, s klenbou souběžnou s jižním a severním průčelím (bývalá kuchyň). Nad vstupem pětiboká luneta a dva nepravidelné útvary při východní stěně. Z chodbičky vpravo od vchodu stoupá do patra zalamující se schodiště s plackou nad podestou. Patro plochostropé. Mezi farou a ohradní zdí kostela dřevěná vrata a vrátka na hranolových pilířcích s jehlanovou stříškou krytou břidlicí.

Celkově dobrý. V přízemí, zejména v klenutých místnostech, stopy vlhnutí.
