# EVIDENČNÍ LIST NEMOVITÉ KULTURNÍ PAMÁTKY

3. Kraj  
Západočeský

3039

Kostel Panny Marie

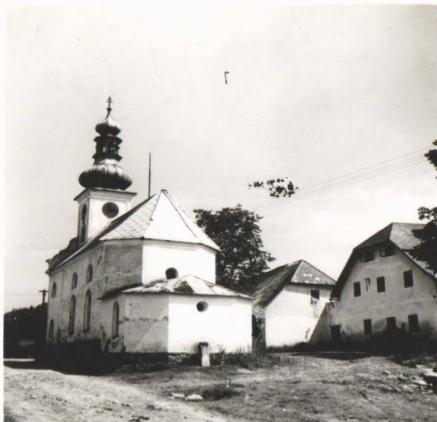
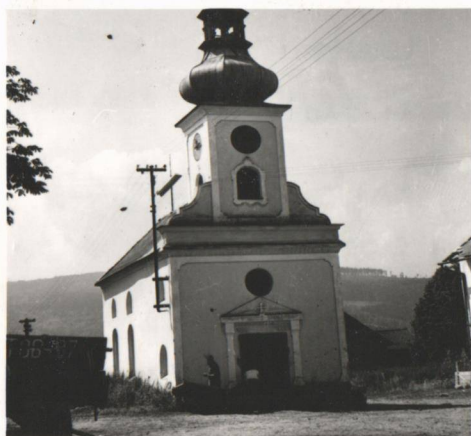
Materiálem kámen a cihla, zvnějšku omítnuto, střešní krytinou eternit, cibule věže a střecha sakristie plechové. Orientovaná jednolodní stavba s obdélným půdorysem a trojbokým uzavřením presbytáře, k němuž v podélné ose stavby přiléhá nižší a pětibocí uzavřená sakristie. Loď i presbytář překryty sedlovou střechou v závěru zkosenou do polygonální valby a v průčelí s mohutnou hranolovou věží s hodinami, k jejímž bokům jsou přisazena drobnější štítová křídla, která maskují úhel střechy; věžvrcholí polygonální cibulovou bání s lucernou, další cibulí, makovicí a křížem. Obvodové zdivo stavby v bocích prolomeno dvanácti okny o nestejných výškách a s polokruhovými záklenky, která jsou hluboce špaletována a rozložena vždy na třech okenních osách; okna věže jsou obdobná a uložena do rokokově zvlněných šambrán. Průčelí členěno rozměrnými zrcadly se zalamovanými a zvlněnými rohy; v jeho středové ose je pravoúhlý vchod, architektonicky rámovaný jednoduchými pilastry, které vzpírají plošnou, překladově pojatou římsu s omítkovým naznačením trojúhelného štítu.

porušena střecha lodi a krytina, prostor otevřen povětrnostním vlivům
